# Rapport

Accident survenu le **5 février 2007**  
à **Val Thorens (73)**  
au **Jodel D 140**  
immatriculé **F-GHRP**  
exploité par l'**Aéroclub des Trois Vallées (73)**

**BEA**

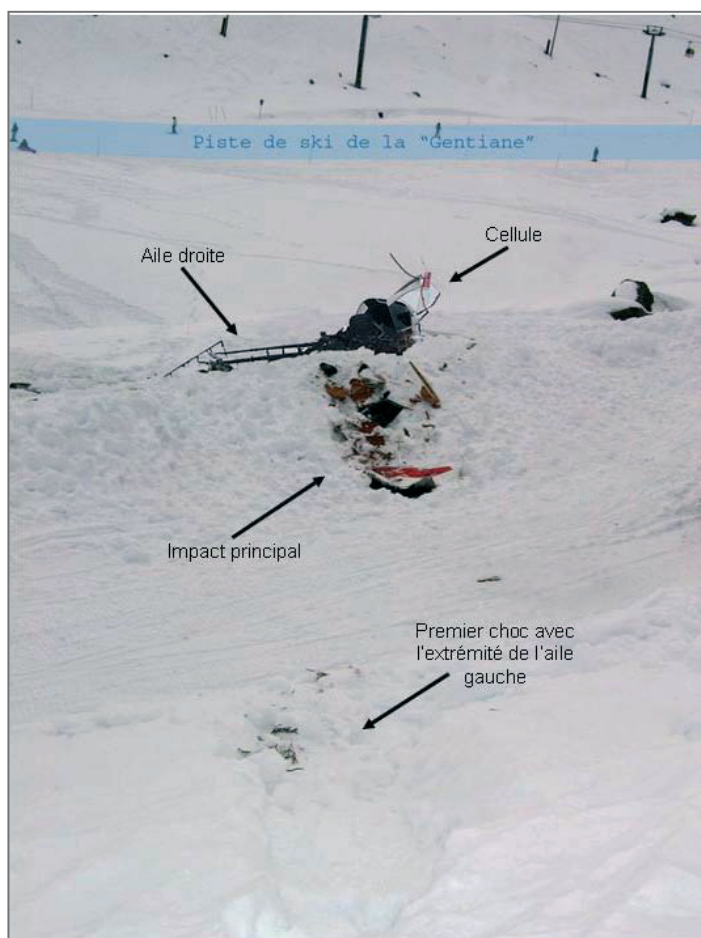
L'avion s'est écrasé dans la vallée, face à l'altisurface, à une altitude de 2 260 mètres. L'ensemble du secteur était enneigé. L'impact est situé à proximité de la route d'été, au lieu-dit Boismint, dans la combe du mont Caron. Cette route reste apparente malgré l'enneigement. En parallèle et en contrebas de cette route, à soixante mètres de celle-ci, se trouve la piste de ski de la « Gentiane », ouverte au moment de l'accident. Cette piste, orientée nord-sud, est longée par la télécabine de Caron avec, dans le prolongement de celle-ci, le téléphérique de Cime Caron. Entre la route et la piste de ski se trouve un secteur bosselé, sans obstacle important, en pente légèrement descendante de la route vers la télécabine.

Dans le sens de la trajectoire finale de l'avion, orientée sensiblement au 150°, on trouve tout d'abord, sur la pente qui aboutit à la route, dans la neige, une trace d'une longueur de deux mètres et d'une largeur de dix centimètres environ. Le long de cette trace, des brins d'herbe ainsi que de la terre ont été soulevés. La couche de neige à cet endroit est d'environ dix centimètres. De part et d'autre de cette trace, des petits fragments de bois et de plastique blanc et rouge jonchent le sol. La trace laissée dans la neige ainsi que ces débris proviennent apparemment de l'extrémité d'une aile.

Cinq mètres plus loin, la pente rejoint la route. De l'autre côté de cette route, sur une butte couverte de neige, un trou de 1,50 mètre de rayon et d'une profondeur de 70 centimètres environ marque le point d'impact principal et témoigne d'un choc frontal. Le trou contient de nombreux débris, provenant de l'avant de la cellule ainsi que de l'aile gauche. Le feu rouge de cette aile est cassé et de l'herbe identique à celle trouvée dans la trace précitée y est

incrustée. A environ 3,50 mètres de l'autre côté de la butte de neige, se trouve le reste de l'épave. Celle-ci, posée à plat, est orientée dans le sens inverse à la trajectoire finale de l'avion, et indique que l'avion a effectué un demi-tour après l'impact avant de retomber à plat.

L'avant de l'avion, le tableau de bord et l'aile droite sont détruits par le feu. Le fuselage arrière (queue et empennages) est pratiquement intact. Les commandes de l'avion sont très endommagées. Il n'a pas été possible de vérifier leur continuité. Les instruments de bord, détruits par l'incendie, sont inexploitable.

Photo prise dans le sens de la trajectoire finale

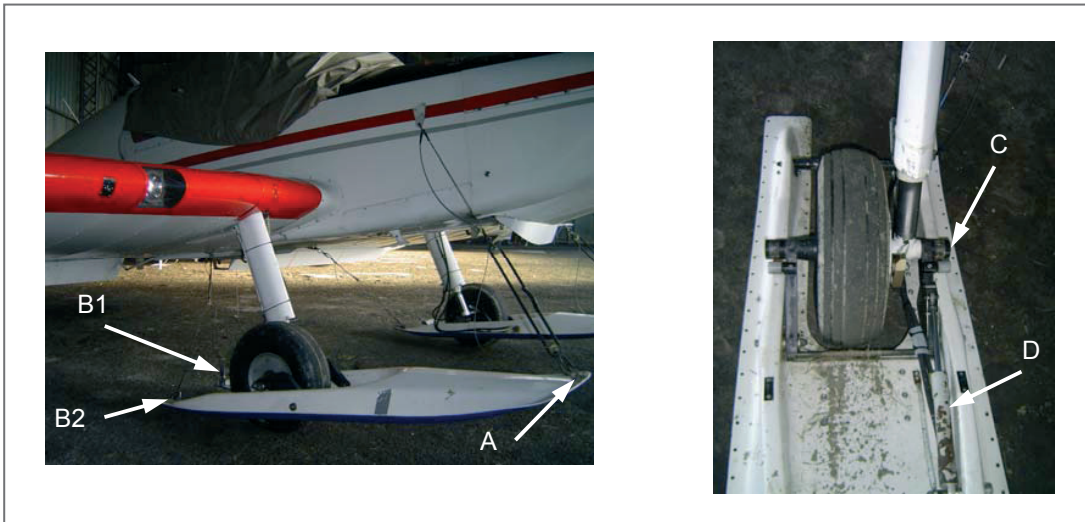
Les skis sont liés au fuselage par deux câbles principaux doublés de câbles de secours. Le câble principal avant est étirable, de type sandow fixé en A. Il est doublé d'un câble métallique. Les câbles arrières sont métalliques, fixés en B1 et B2 (voir photos page suivante).

Les skis sont liés à la fusée de roue par l'intermédiaire d'un axe (C) et d'un vérin (D) pivotants. Le vérin permet de sélectionner l'option ski ou roue en réglant la hauteur du ski par rapport à la roue.

L'ensemble train-skis a été examiné au BEA. Cet examen a mis en évidence une rupture de la jambe de train droite, survenue avant l'impact final, à la liaison tige coulissante-fusée de roue. En effet, de multiples traces d'impacts ont été relevées sur ces deux surfaces. Elles sont cohérentes avec des chocs entre ces deux surfaces après que la tige a été rompue. Ce martèlement s'est vraisemblablement produit en vol alors que l'ensemble ski-roue-fusée est resté solidaire de l'appareil par l'intermédiaire des câbles d'attache.

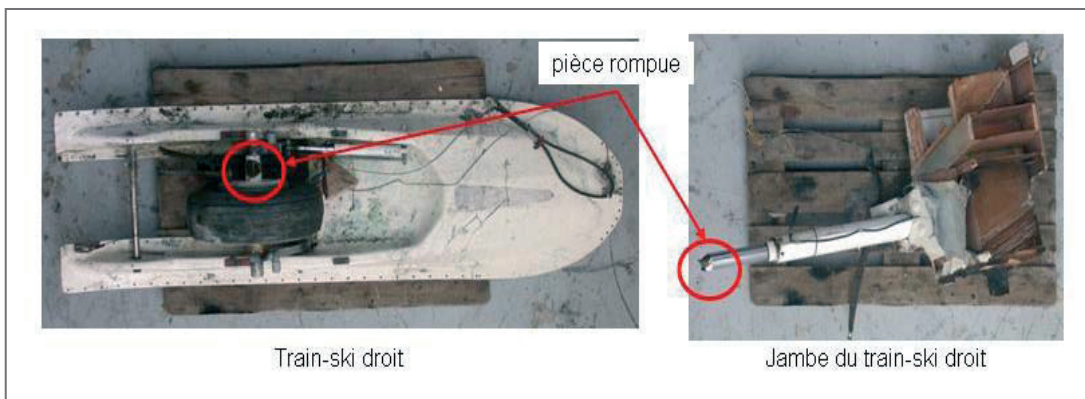
Après la fonte des neiges, une inspection du site et de ses abords a été réalisée. Lors de cette inspection, des fragments de plastique bleu, semblables à celui recouvrant la semelle des skis, ont été retrouvés, incrustés sur un rocher situé à cent cinquante mètres à droite de l'extrémité de piste 28. Ce rocher fait partie d'un ensemble de rochers assez groupés qui, à l'époque de l'accident, émergeaient de la surface neigeuse. Quatre autres fragments de plastique bleu et deux morceaux de bois ont été retrouvés sur le sol respectivement à sept mètres et quarante-et-un mètres plus loin. L'un des deux morceaux de bois, non peint, a la forme d'une baguette et mesure environ vingt centimètres. L'autre morceau de bois, peint en blanc, mesure environ douze centimètres.

- ❑ que les débris de plastique, de couleur bleue, sont de même nature que le revêtement des skis ;
- ❑ que le morceau de bois non peint est une pièce de structure d'avion. Il s'apparente à un morceau de nervure d'aile ;
- ❑ que le morceau de bois peint présente une structure contreplaquée. Cette pièce n'est pas une pièce de structure.

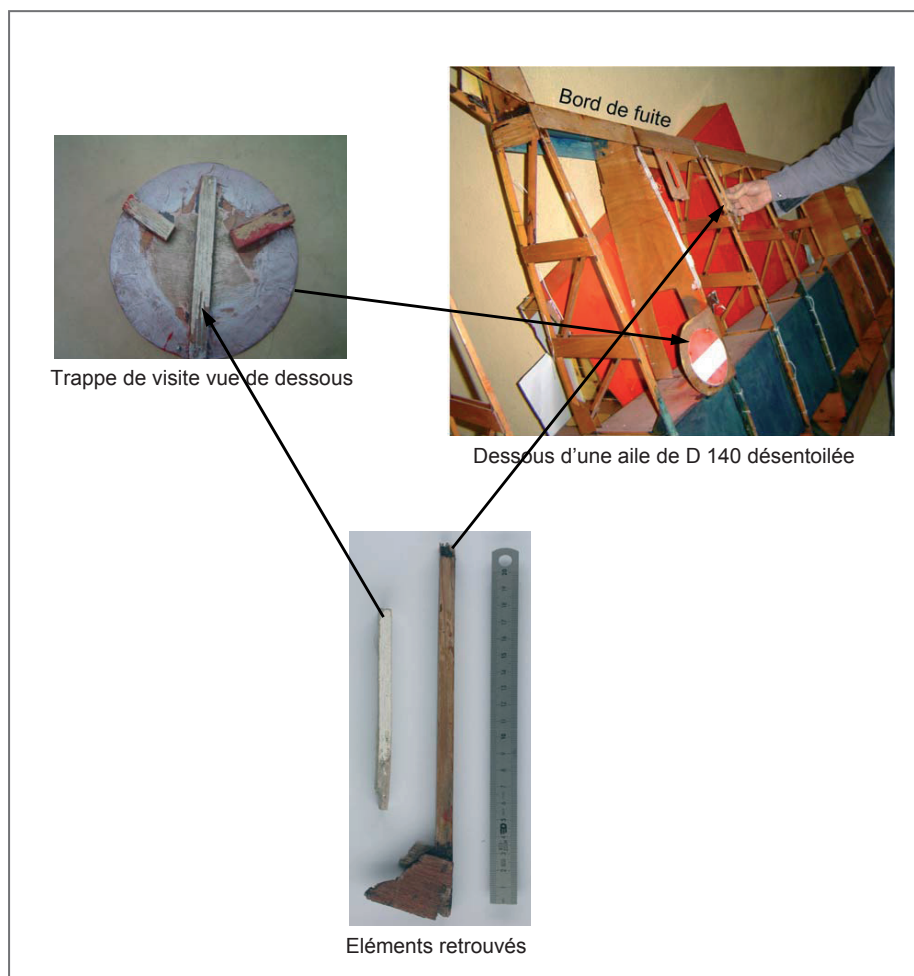
Le morceau de bois blanc provient d'un renfort d'une trappe de visite située sous l'aile. Ce morceau est fixé par collage sur la face intérieure de la trappe. Il sert à fixer la trappe sur l'intérieur de l'aile. Cette fixation a été arrachée lors d'un choc important.

Le morceau de nervure ne peut provenir, en raison de ses dimensions et des traces de collage sur ses faces, que d'un seul emplacement : le bord de fuite de l'aile, au niveau du guignol de l'aileron.

L'observation de l'aile gauche sur les lieux de l'accident n'a pas révélé ce type de dégâts. Ces deux morceaux proviennent donc de l'aile droite qui a brûlé en grande partie après l'accident.

La présence de ces deux éléments sur les lieux de l'impact avec le rocher témoigne ainsi d'un choc qui a endommagé l'aile droite dès l'impact, notamment à proximité du guignol de l'aileron ainsi que dans le secteur où passe le câble de commande de celui-ci.

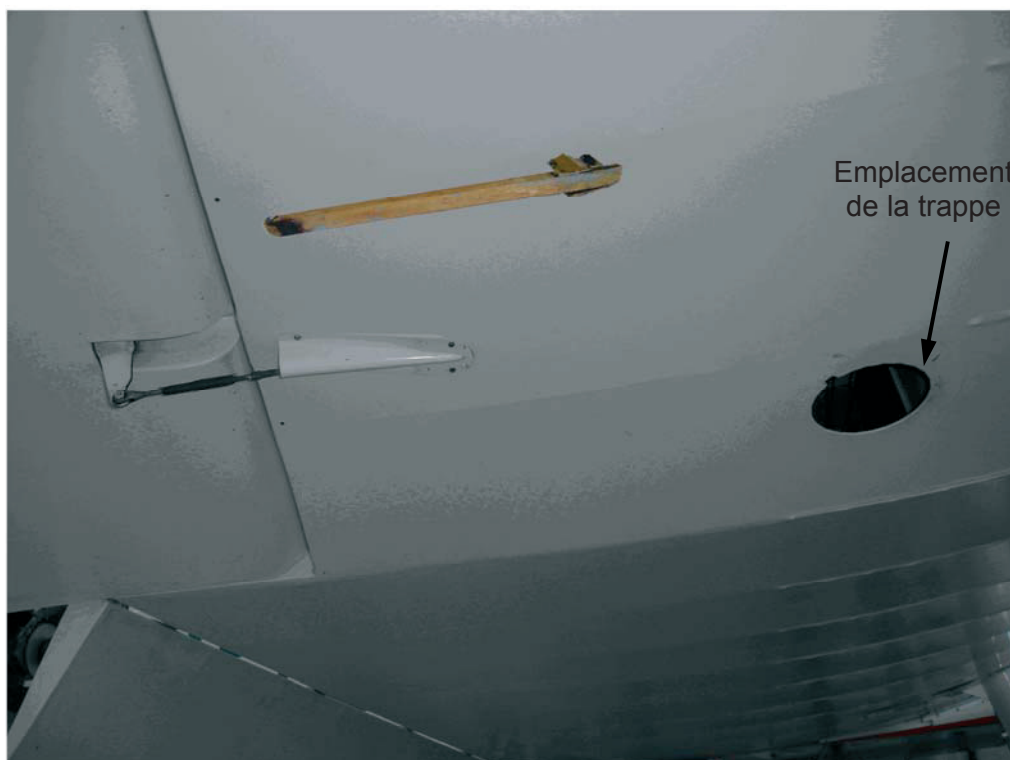
Le positionnement exact de ces deux pièces a pu être réalisé ultérieurement en les déplaçant en vis-à-vis d'une aile de D 140 désentoilée.

Positionnement sur une aile de D 140 des morceaux retrouvés

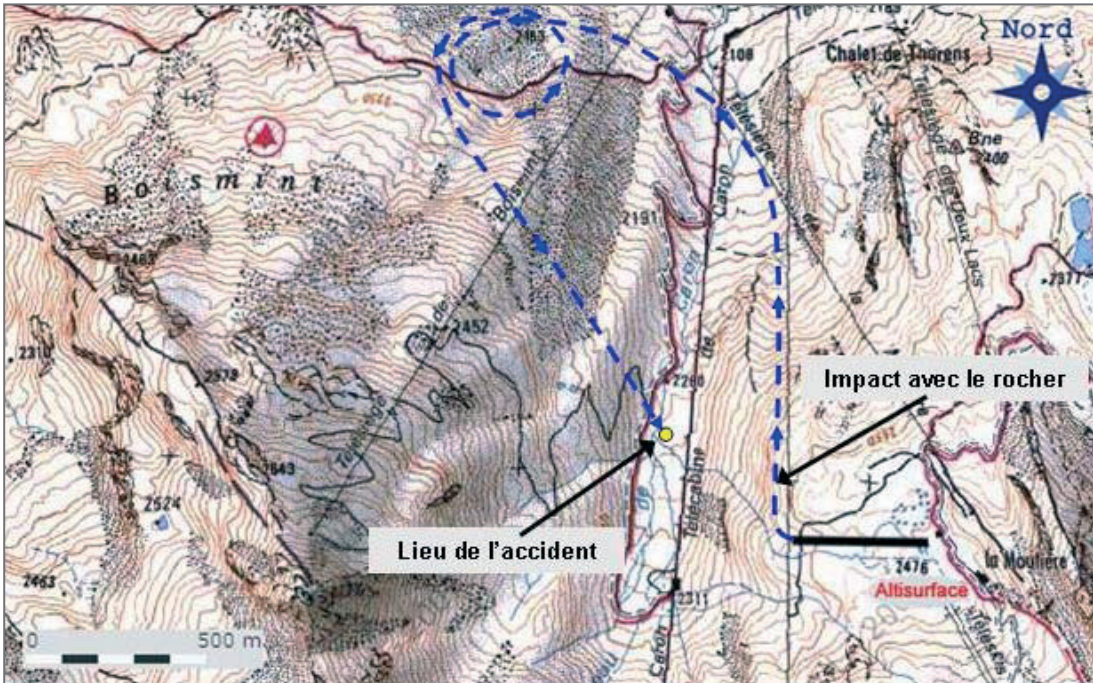
Peu après le décollage pour le deuxième tour de piste, le pilote vire à droite. Ce virage entrepris très peu de temps après le décollage conformément aux usages sur la plate-forme, rend l'avion particulièrement vulnérable aux rabattants qui sévissent à cet instant. L'avion est encore près du sol, à vitesse faible. Il est probable que l'aérologie du moment empêche l'avion de monter puis très rapidement le plaque au sol. Les morceaux de polymère bleu retrouvés sur le rocher situé à 155 mètres à droite de la piste, attestent d'un choc avec le dessous d'un ski intervenu environ cinq à six secondes après le survol de l'extrémité de la piste (voir annexe 2).

Trajectoire estimée du F-GHRP

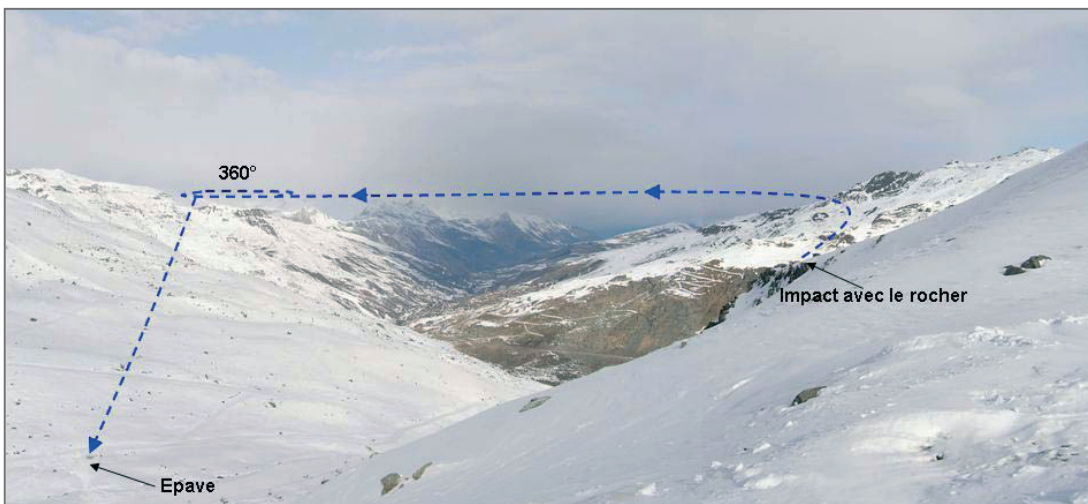
Trajectoire estimée du F-GHRP, vue depuis l'extrémité de la piste 28
