Schlussbericht der Eidgenössischen Flugunfall-Untersuchungskommission

über den Unfall

des Flugzeuges Cessna 182 P HB-CEV
vom 30. Juli 1989
im Val Vignun/GR

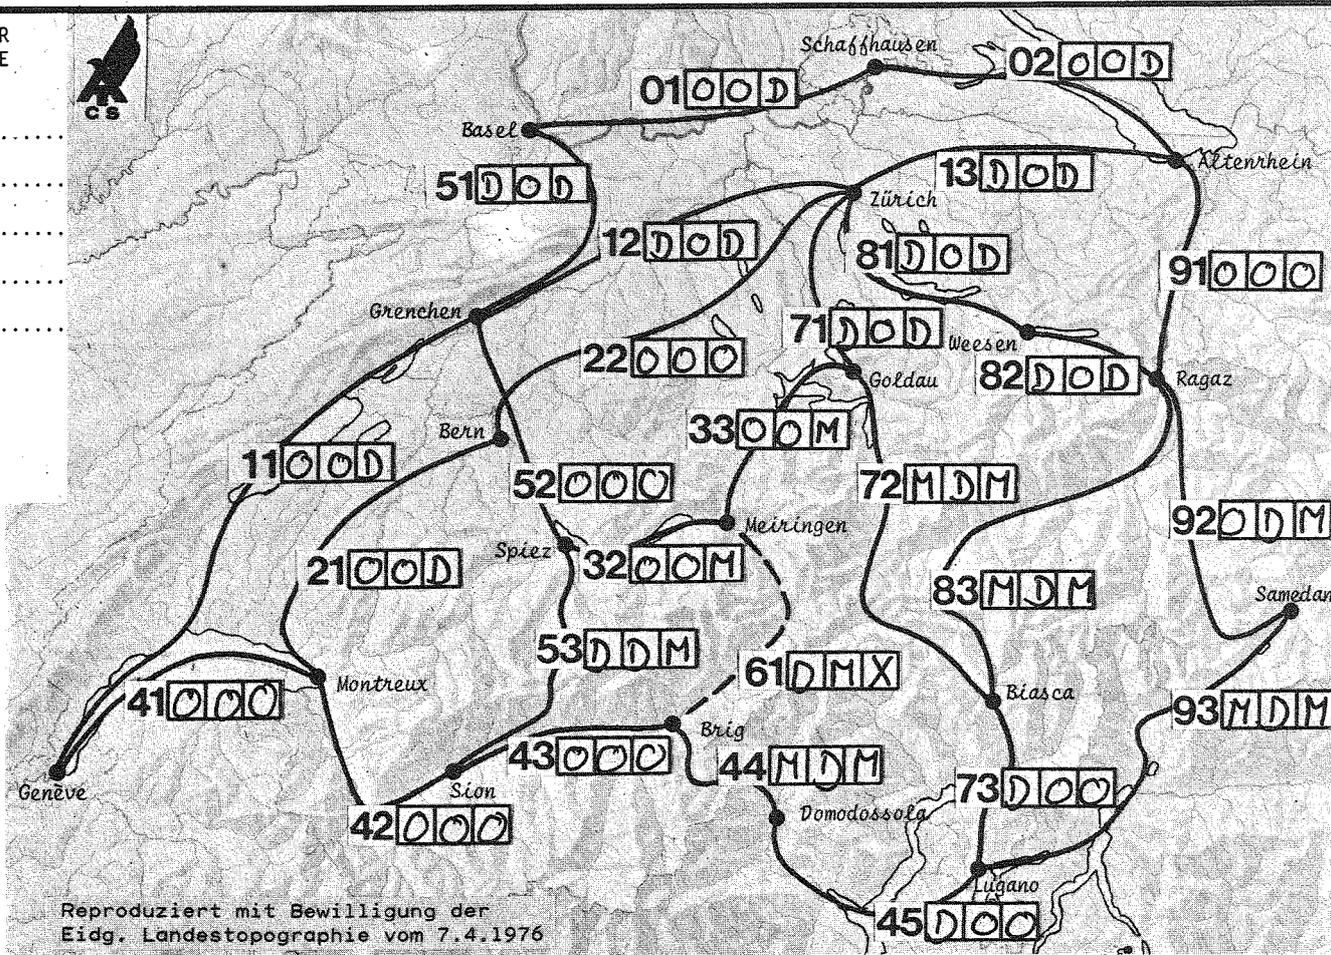
Strecke 83 = Ragaz-Lukmanierpass-Biasca
M = Marginal
D = Difficult

hätte ihn alarmieren müssen. Für die Alpensüdseite waren 5 - 8/8 mit Basis um 2000 m/M und für den Norden ein Störungsdurchgang vorhergesagt. Der San Bernardino Pass liegt auf 2065 m/M. Das GAFOR sah für die Strecke Biasca-Lukmanierpass-Ragaz "Marginal-Difficult-Marginal", d.h. für die fragliche Zeit "Difficult" vor. Abgesehen davon, dass Passüberfliegungen selbst bei "Difficult" problematisch sein können, ist der in der GAFOR nicht enthaltene San Bernardino rund 100 m höher als der Lukmanier. Ob der Pilot die Strecke 83 auf dem GAFOR-Kärtchen richtig identifiziert hat, oder ob er sich durch das "Difficult" täuschen liess, muss offen bleiben.

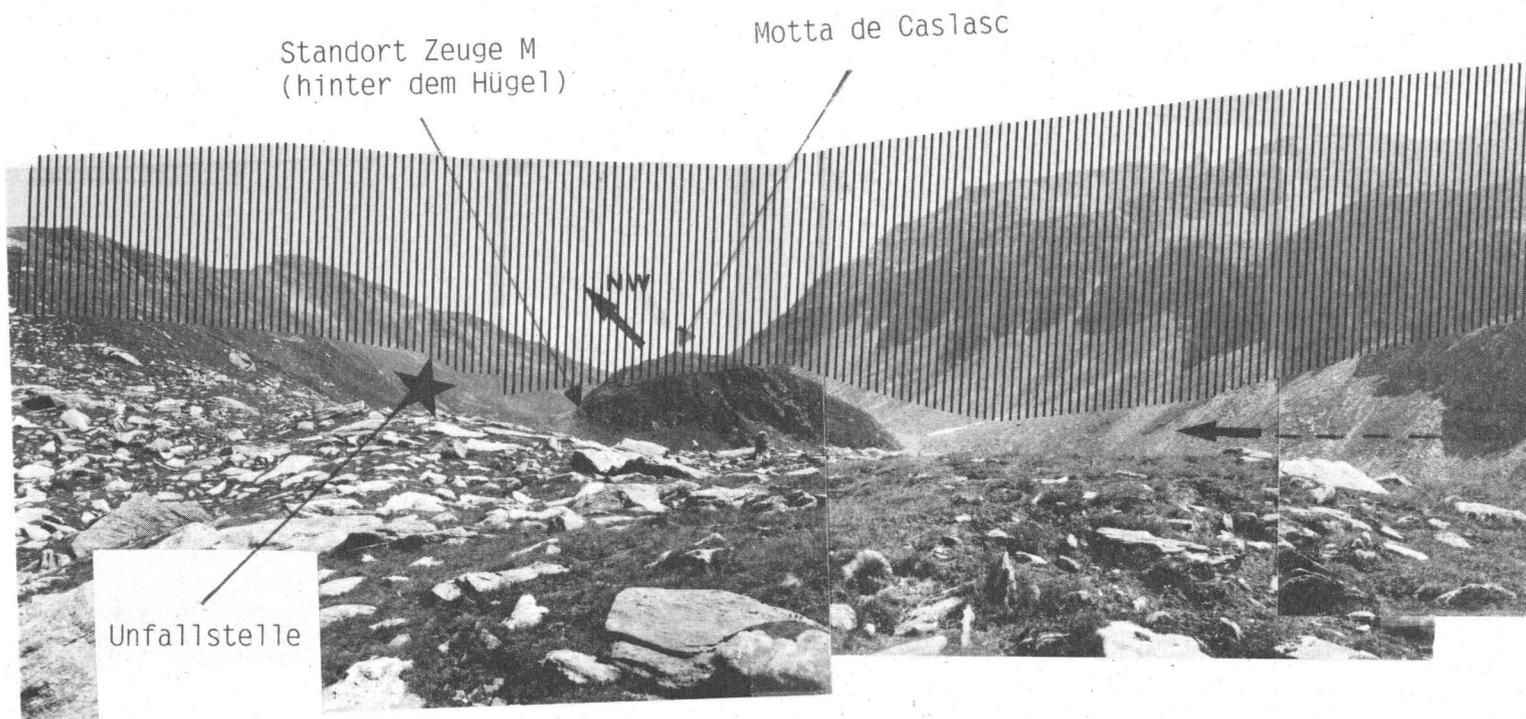
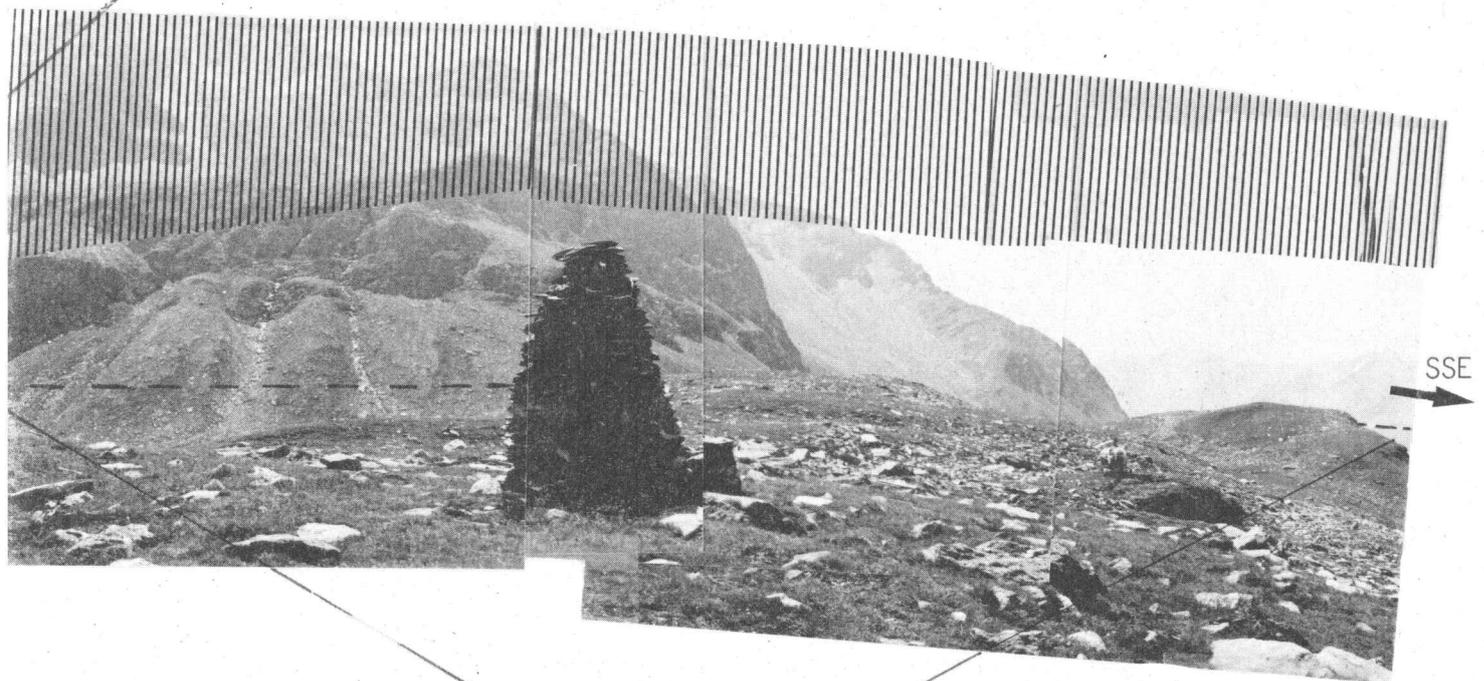
1.1.2 Zeuge W spazierte am 30. Juli 1989 kurz vor 1100 Uhr mit Ehefrau und Schwiegermutter im Val Vignun in nordöstlicher Richtung. Bei Pkt. 1 (Beilage 1) hörten und sahen sie, dass ein einmotoriges, weisses Flugzeug in nördlicher Richtung gegen den San Bernardino Pass, den sie von ihrem Standort aus nicht sehen konnten, flog. Der Zeuge teilte seiner Gattin sofort sein Erstaunen mit, dass einer beim herrschenden Wetter herumfliegen könne. Nach seinen Aussagen waren die Hänge des Val Vignun in Nebel gehüllt, der Piz Uccello war nicht sichtbar. Die Gruppe verschob sich zu Pkt. 2 (Beilage 1), wo sie einen Marschhalt einschaltete. Von dort gewahrten sie wiederum das schon vorher festgestellte Flugzeug, wie es tief auf der südlichen Talseite und dicht an der Nebelgrenze in extrem niedriger Höhe in das Val Vignun einflog (Beilage 2). Die in der Talmitte gelegene Kuppe (Motta de Caslasc, Pkt. 2299.0, vgl. Beilagen 1+2) ragte in ihrem oberen Teil in den Nebel. Das Flugzeug verschwand dann für die Zeugen hinter dem Gelände. Nach einigen Sekunden verstummte das Motorengeräusch.

Panoramasicht vom Standort 2 des Zeugen W
(Rekonstruktion mit Hilfe eines Helikopters)

Nebel

vom Zeugen W beobachteter Flugweg

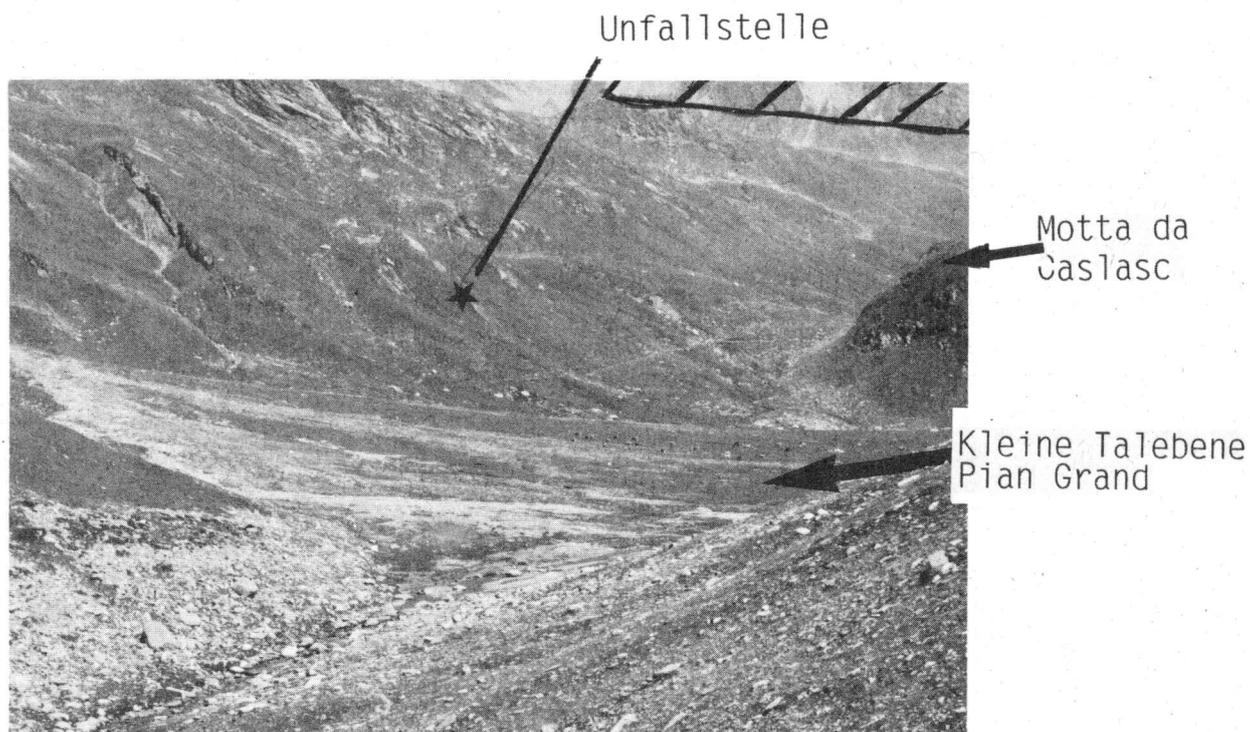
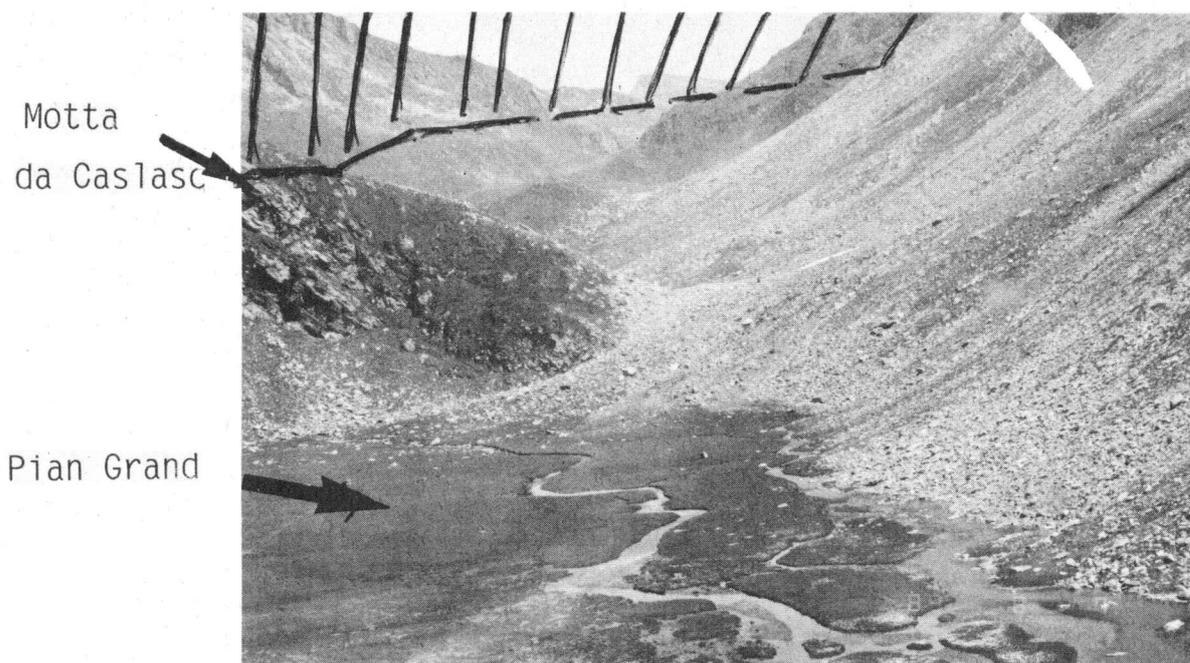
2.5 Nach dem Einflug in das Val Vignun hatte der Pilot keine Möglichkeit mehr, den Unfall zu vermeiden. Er befand sich mit seinem Flugzeug in der Mausefalle. Er sah sicher den oben in den Nebel ragenden mitten im Tal stehenden Hügel Motta de Caslasc (2299 m), an dem er nicht vorbei konnte. Obwohl bei der gegebenen Flughöhe - weiter oben lag Nebel - eine Umkehrkurve wegen der Enge des Tales nicht möglich war, versuchte der Pilot sie dennoch; die Kollision des Flugzeuges mit dem Nordwesthang des Tales war die Folge. Eine Notlandung auf der SW des Motta de Caslasc gelegenen Ebene Pian Grana wäre mit Bruch allerdings objektiv möglich gewesen; dazu hätte es aber einer blitzschnellen Entschlussfassung des Piloten bedurft.

Aufnahmen aus Flughöhe HB-CEV (Rekonstruktion, aus Helikopter, bei gutem Wetter) beim Einflug ins Val Vignun Richtung NW

Nebel zur Unfallzeit
