MINISTÉRIO DAS OBRAS PÚBLICAS, TRANSPORTES E COMUNICAÇÕES
GABINETE DE PREVENÇÃO E INVESTIGAÇÃO DE ACIDENTES COM AERONAVES
(GPIAA)

RAPPORT FINAL DE L'ACCIDENT

Modèle: Chipmunk DH C1

HB -TUM

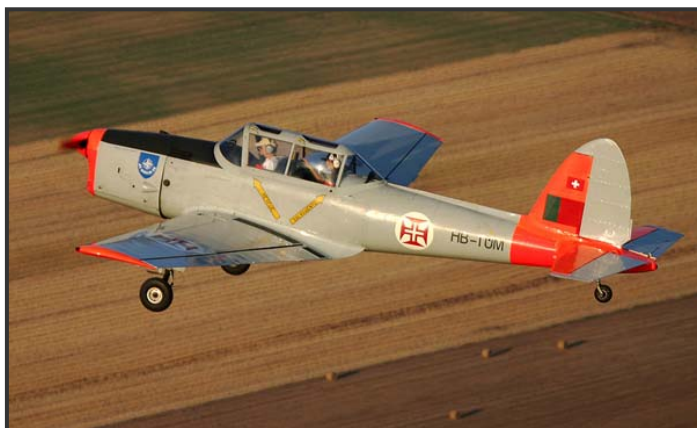
Image N° 1. Photo de l'aéronef

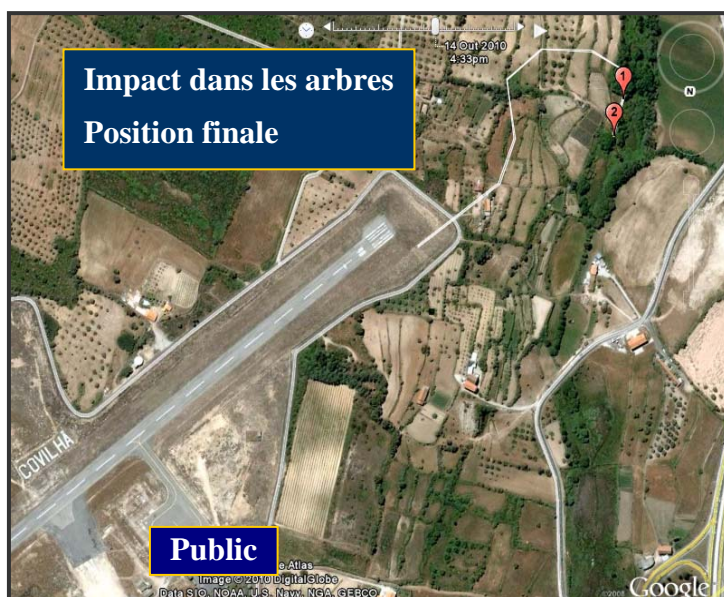
Le premier impact de l'aéronef se situe dans la cime d'un eucalyptus, contre lequel il a perdu l'aile droite. Le deuxième impact a eu lieu à environ 100 mètres plus loin dans un sous-bois à forte densité qui a amorti la chute.

Image N° 3. Détail du lieu de l'accident.

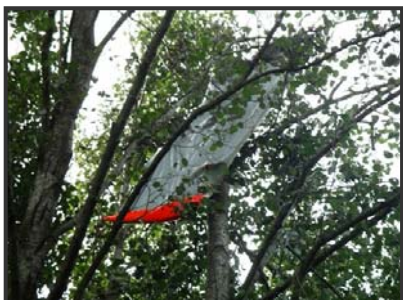
Image N° 4.

L'aile droite a été arrachée à l'emplanture, l'aile gauche s'est légèrement détachée du point de fixation.

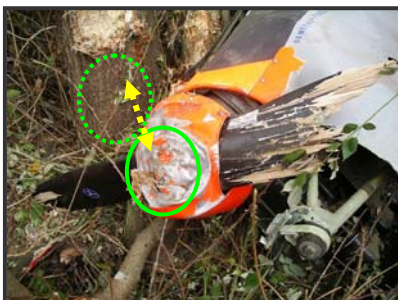
Image N° 5.

Les pales de l'hélice présentaient des marques de cassures en mouvement (image no 5). Le cône de l'hélice a percuté frontalement un arbre qui a servi de point d'application pour le pivotement de l'aéronef qui entraîné une rotation de 180° vers la gauche (contra horaire).

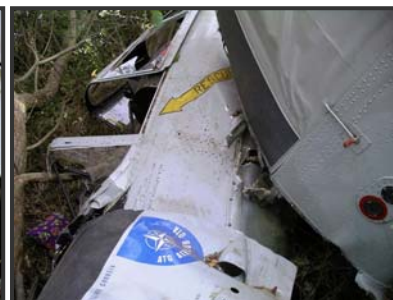
Image N° 6.

Le cône de queue s'est cassé aux deux extrémités et s'est détaché de la structure.
