**RAPPORT OVER HET ONGEVAL MET
VLIEGTUIGEN CESSNA 172 MET
INSCHRIJVINGSKENMERKEN OO-TGW
EN OO-COE TE HEUSDEN ZOLDER
OP 25 MEI 2000**

VERSLAG VAN HET ONGEVAL TE HEUSDEN-ZOLDER OP 25 MEI 2000

OO-TGW EN OO-COE

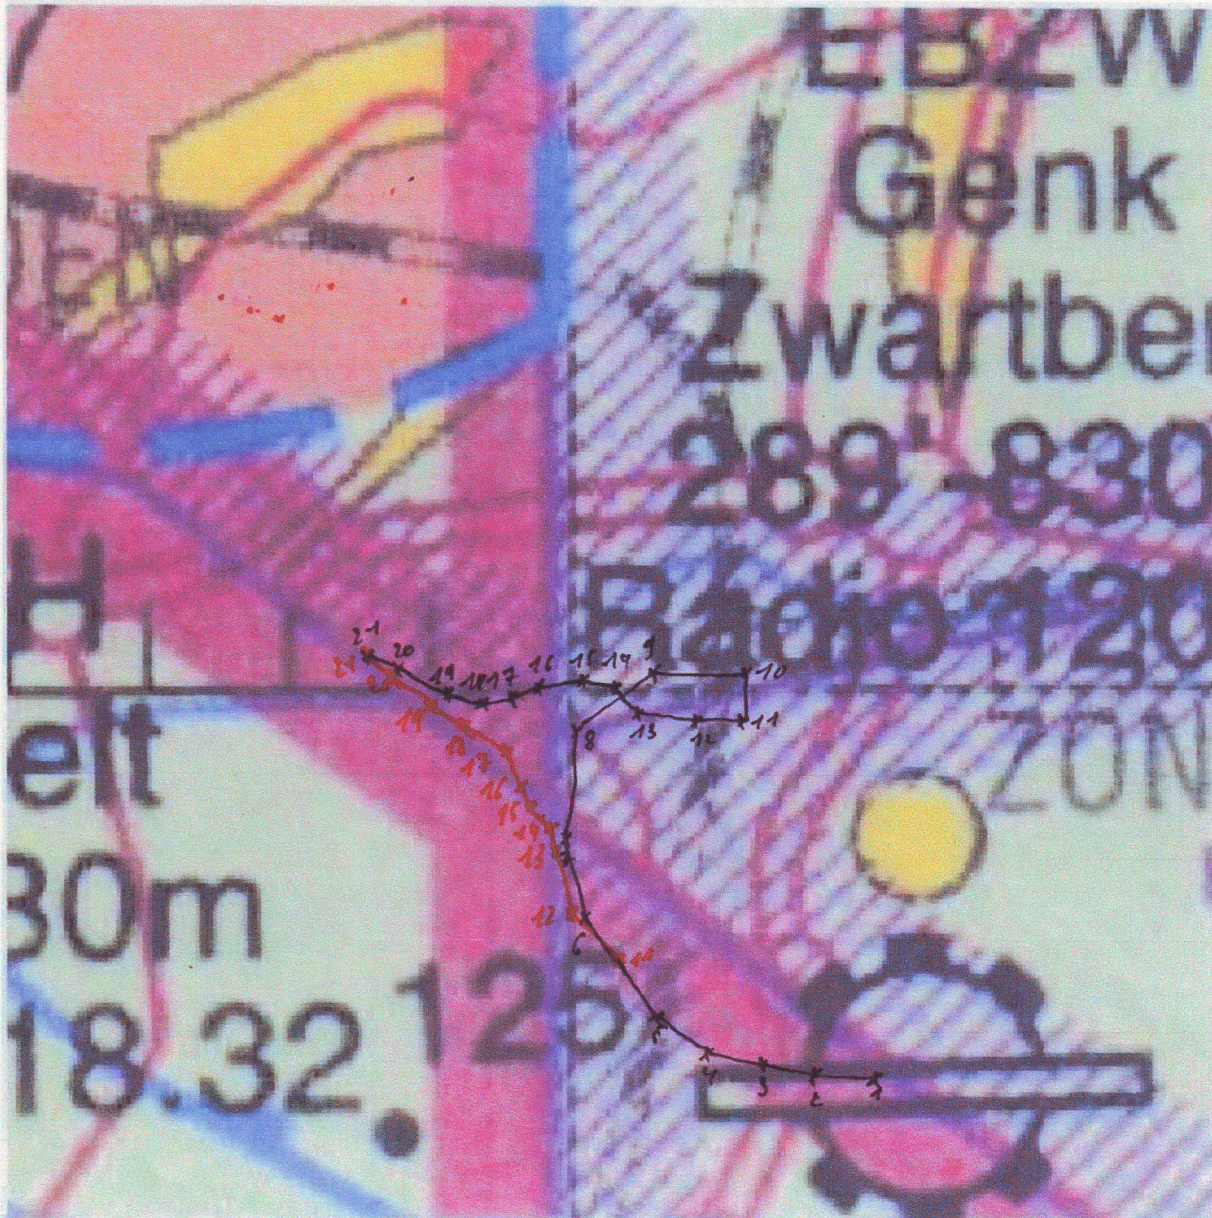
Trajekt der beide vliegtuigen.

In zwart, OO-COE, in rood OO-TGW.

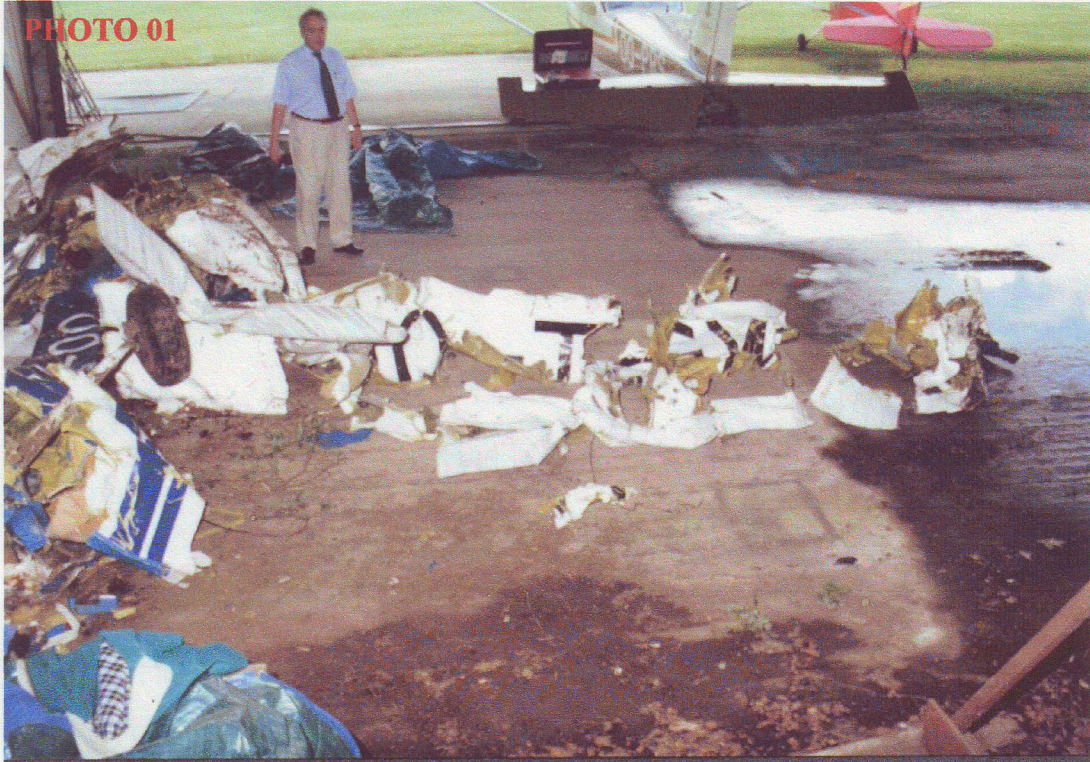
Het vliegtuig werd volledig vernield. De linkervleugel is duidelijk meer beschadigd dan de rechtse (zie bijlage 2 – foto 01). Een stuk van de linkervleugel boorde zich in de neus van OO-COE. Het linkerrolroer bevond zich nog steeds op zijn plaats zoals blijkt uit de inslag op de plantengroei. Het was niet mogelijk de toestand van het besturingssysteem te bepalen tussen het ogenblik van de botsing en de inslag op de grond.

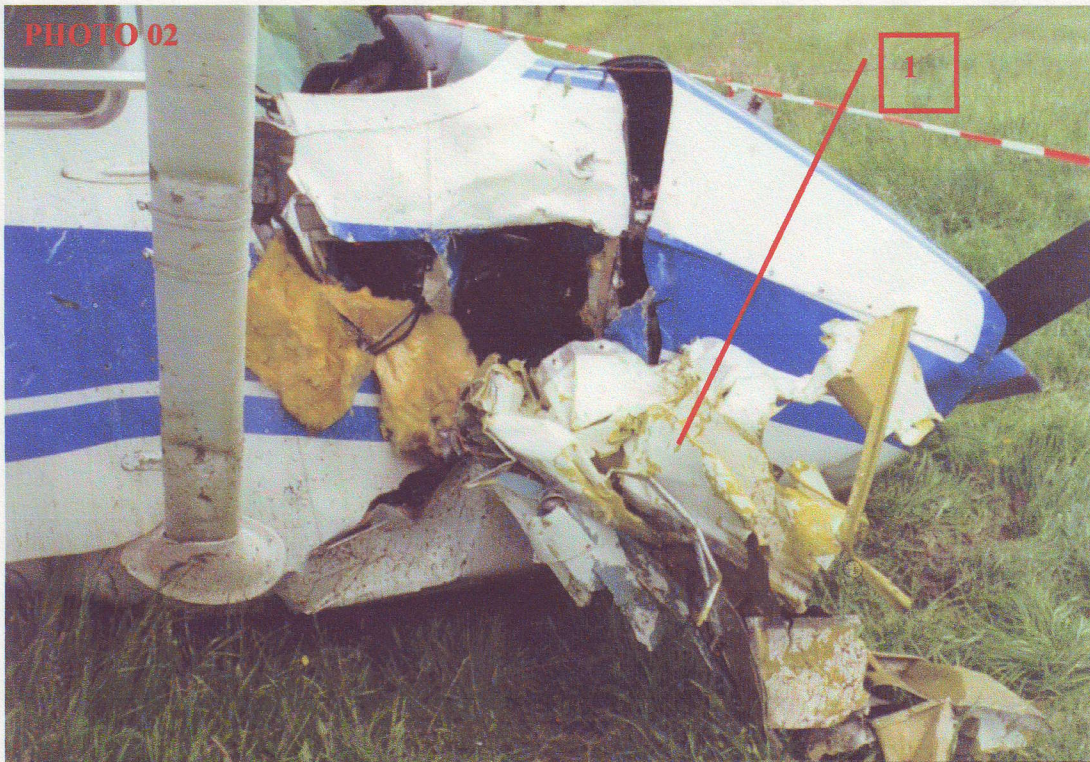
Het vliegtuig is vernield maar in mindere mate dan de OO-TGW. De schade aan de vleugel en het landingsgestel werd opgelopen tijdens de landing in het veld. Er is een rechtlijnige inslag rechts vanaf de buik van het vliegtuig ter hoogte van de vleugelstrut aan de brandwerende wand vooraan de onderste boord rechts van de voorruit (zie bijlage 2, foto 02). Men vindt er een stuk van de vleugel van OO-TGW (zie bijlage 2, foto 02, aanwijzing 1)

OO-TGW is in botsing gekomen met de OO-COE met een helling naar links van ongeveer 40°. Het is de linkervleugel die zich in de neus van de OO-COE geboord heeft vooraan de cockpit. De schade aan de cockpit (lagere gedeelte van de rechtse beschadigde zijde) verklaart het feit dat hij naar links overhelde hetgeen de verklaring van zijn piloot bevestigt dat hij een ontwijkende beweging naar links heeft trachten uit te voeren. Deze schade is duidelijk zichtbaar op foto 02 van bijlage 2. Foto 03 van bijlage 2 toont de respectievelijke hoogte van de twee vliegtuigen op het ogenblik van de botsing.
