**RAPPORT OPGESTELD NAAR AANLEIDING  
VAN HET ONGEVAL MET  
HET VLIEGTUIG PIPER PA-38  
MET INSCHRIJVINGSKENMERKEN OO-DAV  
TE ZOERSEL OP 15 JUNI 1986**

**CELLULE D'ENQUETES  
D'ACCIDENTS  
ET D'INCIDENT D'AVIATION**

**CEL VOOR ONDERZOEK VAN  
LUCHTVAART  
ONGEVALLLEN-EN INCIDENTEN**

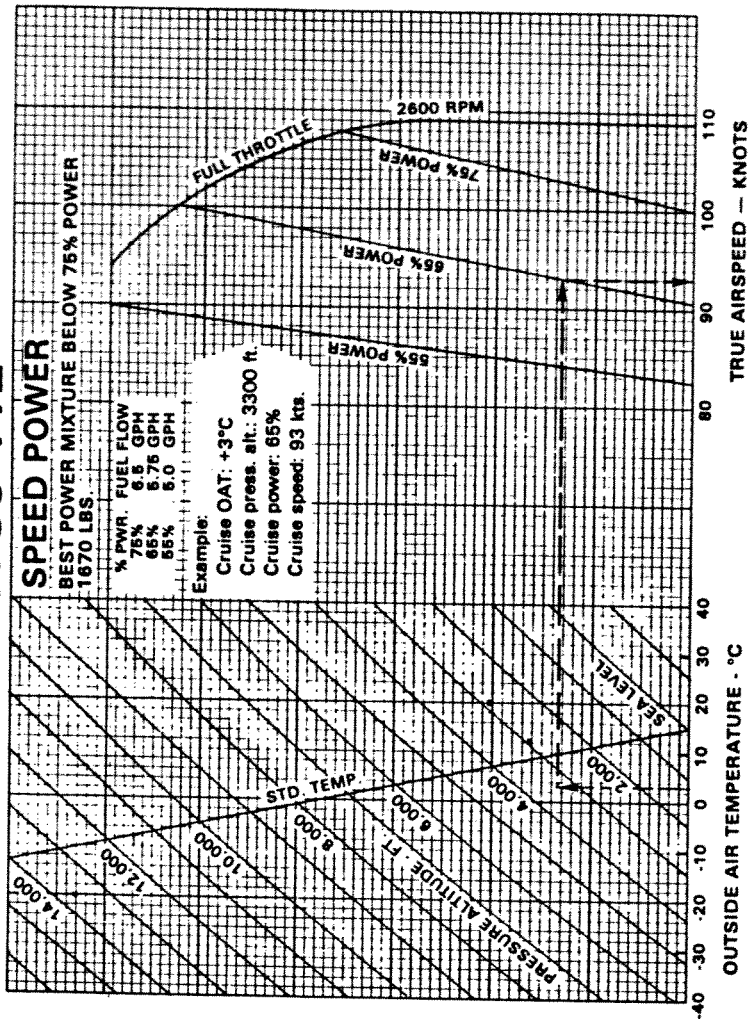
SPEED POWER - BEST POWER MIXTURE BELOW 75%  
Figure 5-19

Uit het onderzoek is gebleken dat het vliegtuig voor het laatst volgetankt werd op 14 juni 1986 aan de urentellerstand van 838 h 35. Het vliegtuig is 5 h 15 nadien neergestort. Bij een verbruik van 6 USG per uur, wat overeenkomt met een power setting tussen 65 en 75 % (zie bijlage 1), waarden die tijdens "touch and go" oefeningen regelmatig voorkomen zien we dat de bruikbare brandstof dus na 5 uur gebruikt is.
