**RAPPORT OPGESTELD NAAR AANLEIDING
VAN HET ONGEVAL MET HET VLIEGTUIG
MORANE 892A-150
MET INSCHRIJVINGSKENMERKEN OO-FOT
TE HOEVENEN OP 19 MEI 1977**

VERSLAG NAAR AANLEIDING VAN
HET ONGEVAL MET HET VLIEGTUIG
MORANE 892A-150, OO-FOT
TE HOEVENEN OP 19 MEI 1977

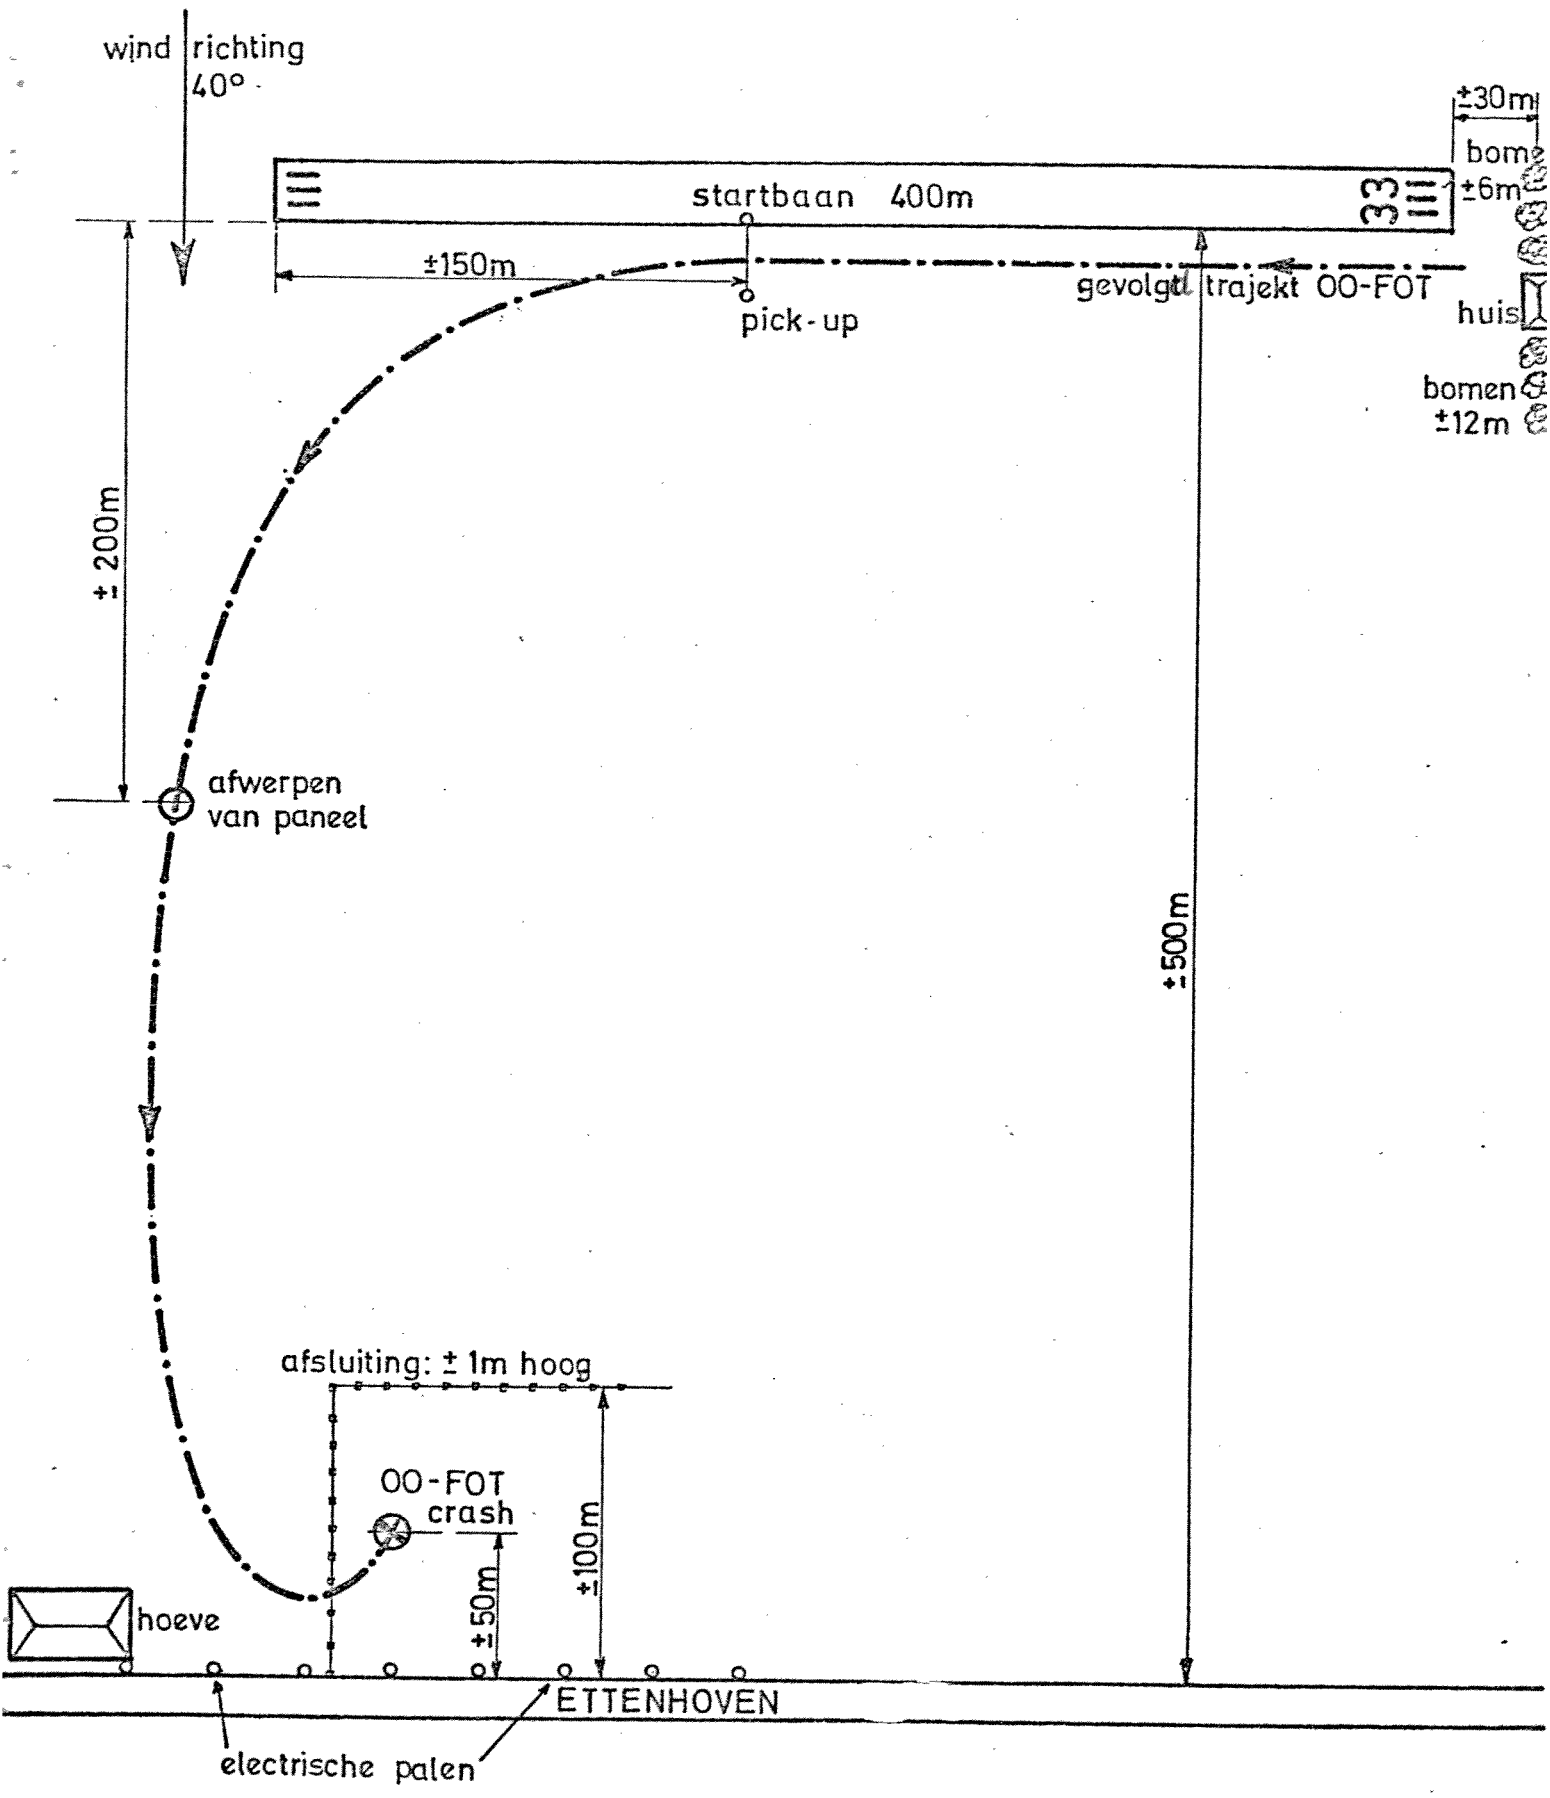
Bijlage 1 : PLAN.

Het vliegtuig is geland in een weide langs de weg Ettenhoven te Hoevenen. Het ligt op een 50-tal meters van de weg en een 5-tal meters van een afsluiting (zie bijlage 1 en 3).

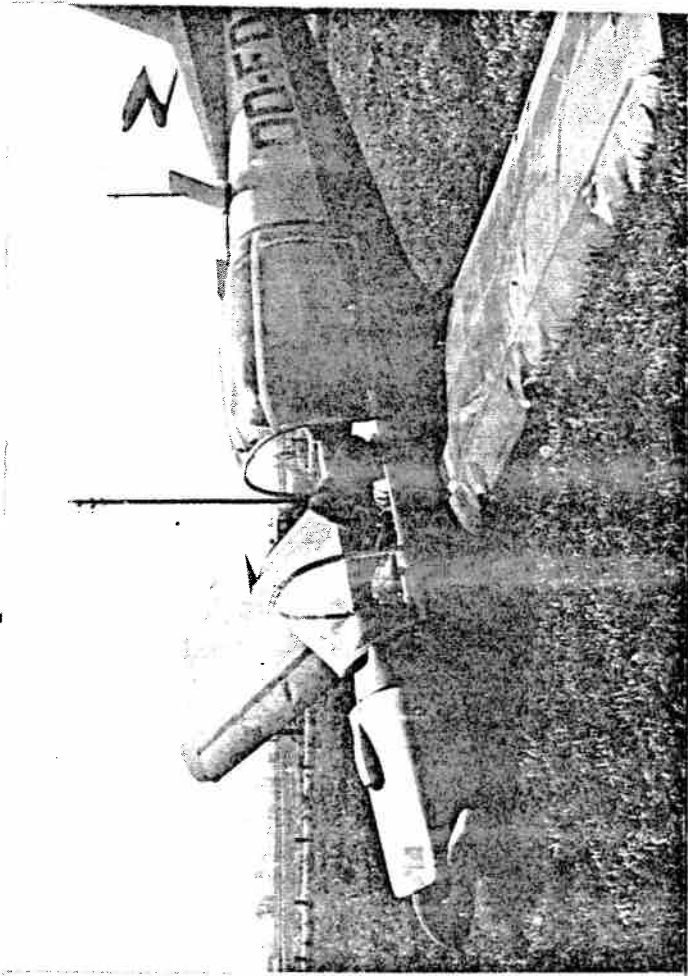
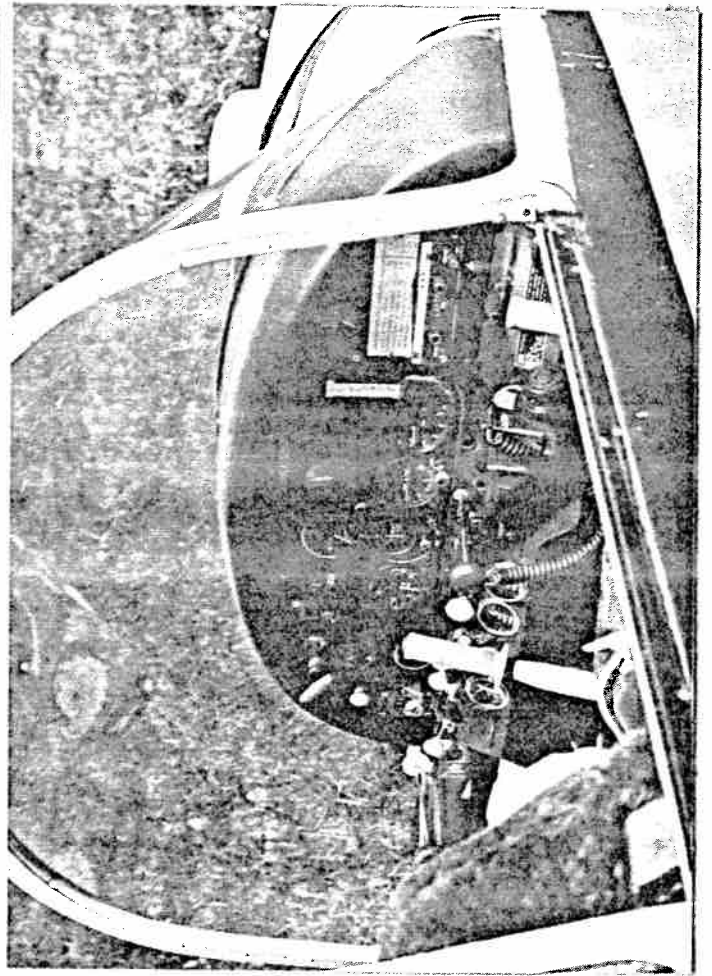
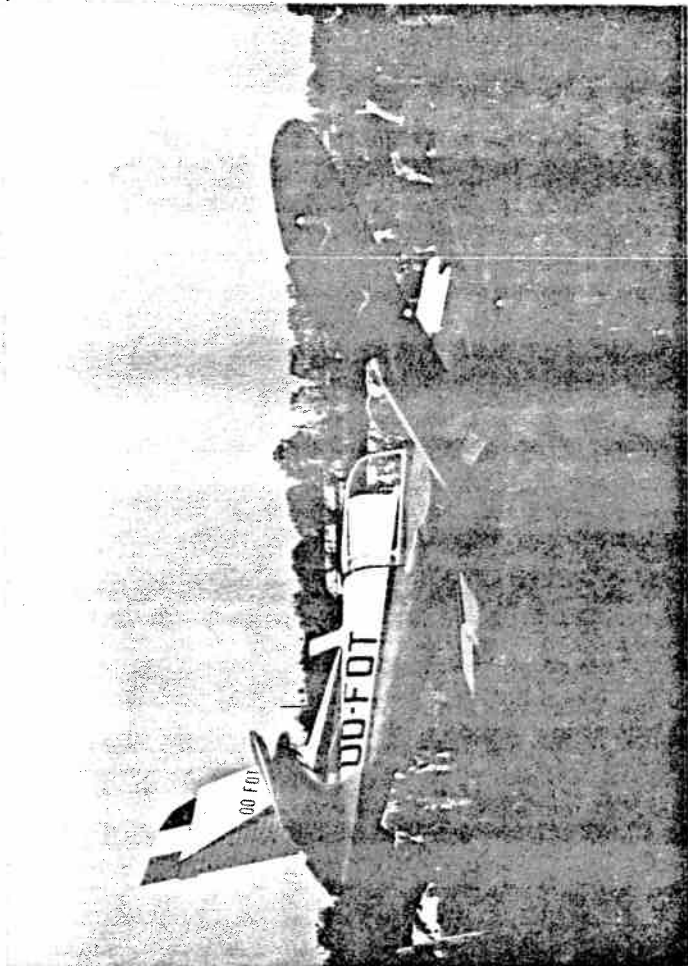
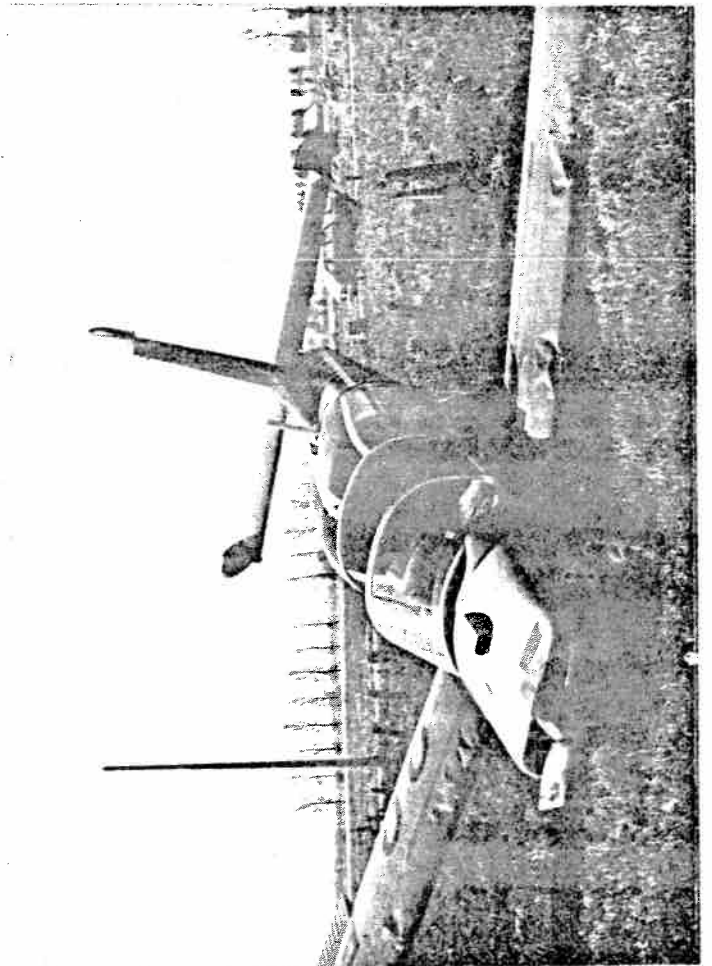
Bijlage 3 : FOTOS.

Het vliegtuig werd erg beschadigd :

- beide vleugels beschadigd;
- neusbeen en linkerbeen afgebroken;

- linker en rechter zijkant van de romp vervormd
- schroef : beide bladen geplooid.

- Intrados van linker klep is vervormd, kant romp.
- Buitenste scharnier van linker rolroer is geplooid.
- Linker vleugeltip is afgerukt.
- Binnenste slat van rechter vleugel is ingedeukt.
- Linker landingsbeen afgerukt.
- Voorste landingsbeen afgebroken op halve hoogte.
- Stroomlijnkas van rechter wiel afgerukt.
- Rechter flank van de romp vervormd achter de vleugel.
- Rechter flank van de romp vervormd voor de vleugel ter hoogte van de vloer.
- Carburatorverwarmingsdoos ingedeukt.
- Beide bladen van de schroef naar achter geplooid (op \pm 90°) op \pm 60 cm van de naaf.
- Onderste motorkap : fel beschadigd.
