**RAPPORT D'ENQUETE ETABLI SUITE A
L'ACCIDENT SURVENU A
L'AVION CESSNA F 172 N
IMMATRICULE OO-HNY
A SAINT-HUBERT LE 28 AOUT 1980**

**CELLULE D'ENQUETES
D'ACCIDENTS
ET D'INCIDENT D'AVIATION**

1. GENERALITES

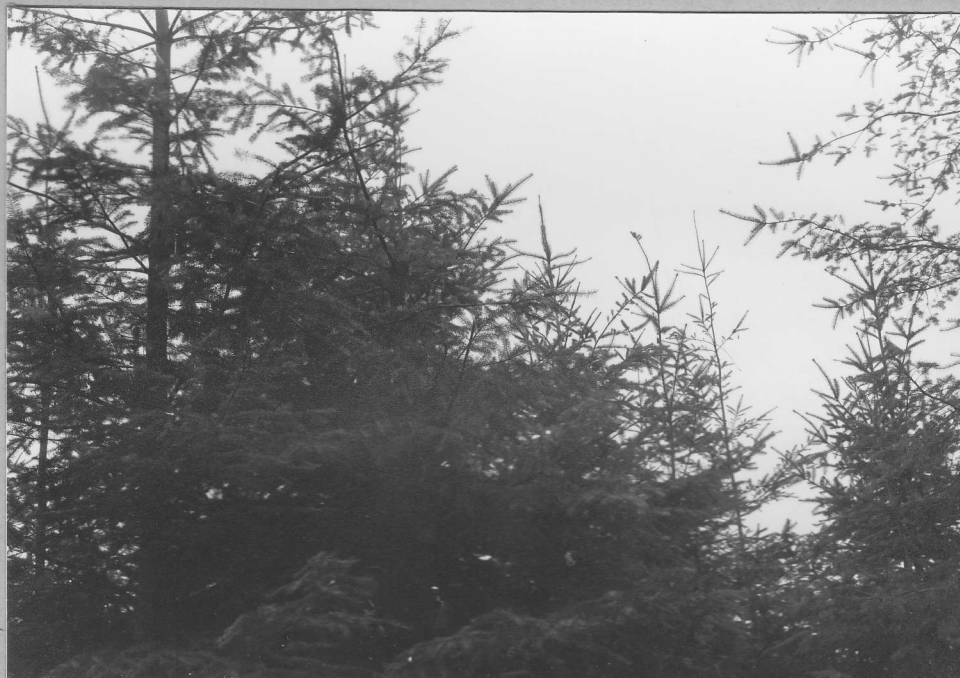
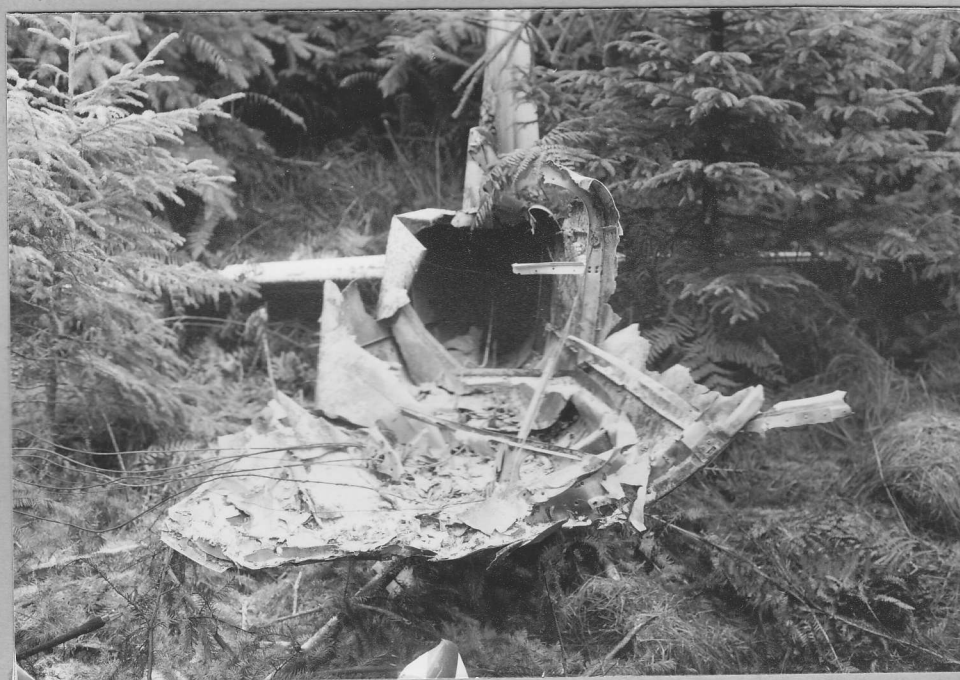
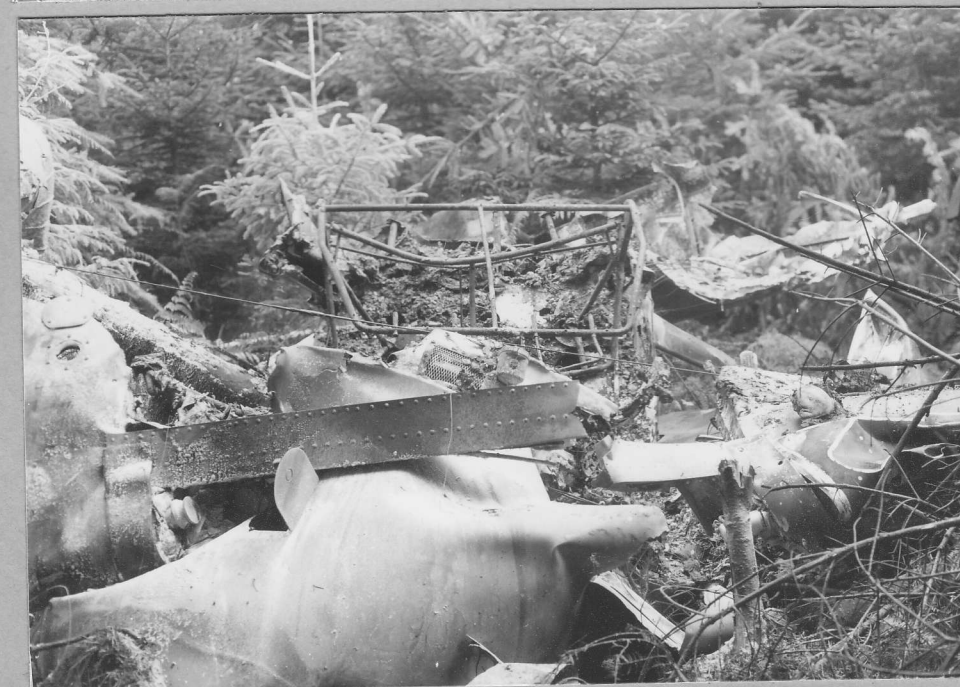
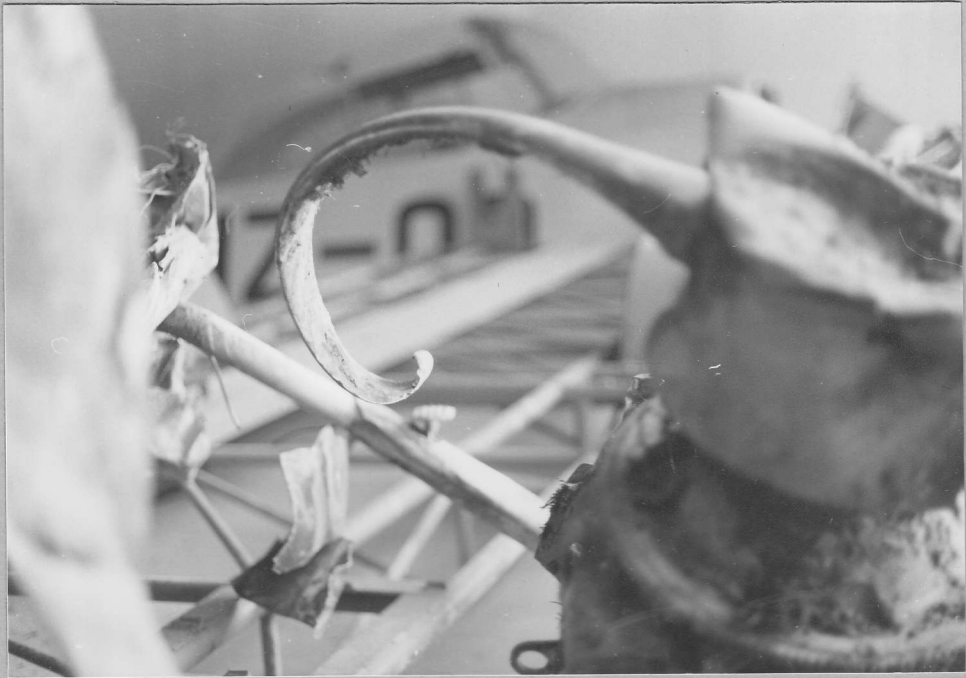
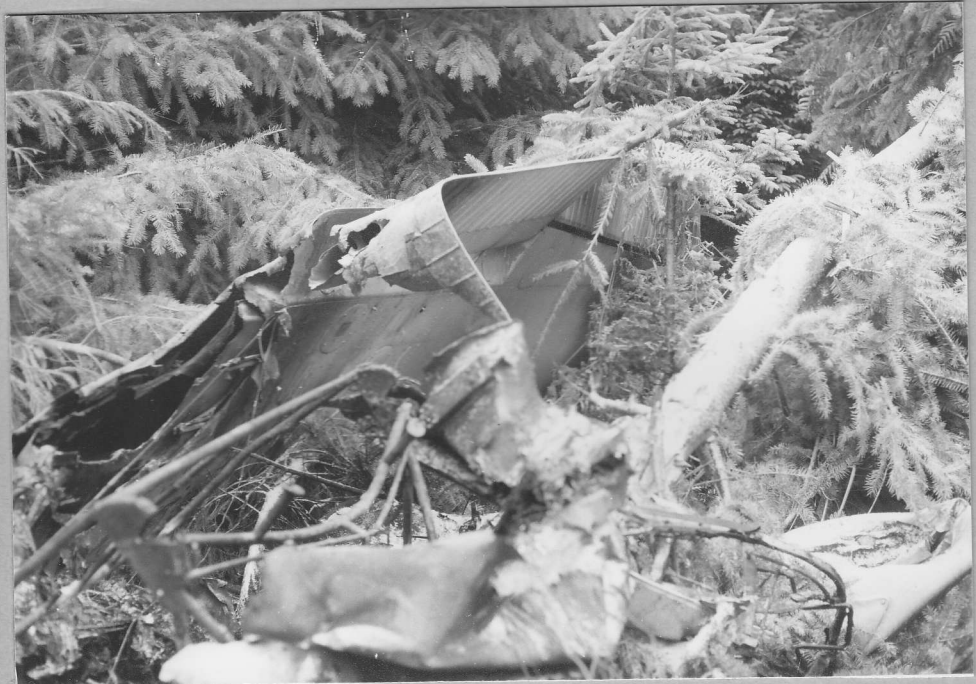
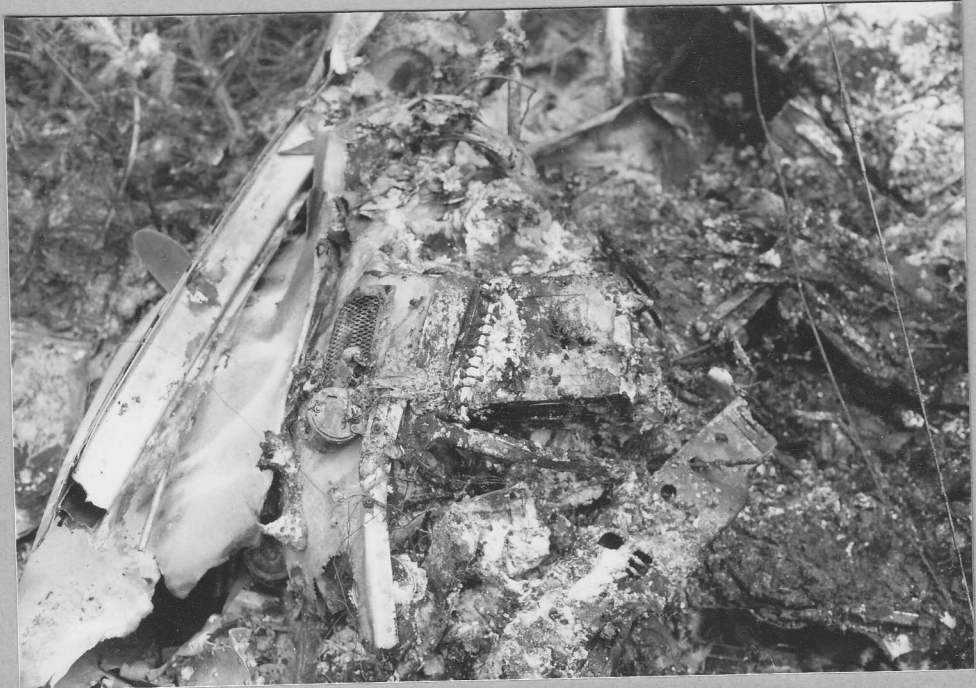
L'avion a été complètement détruit suite à l'impact et à l'incendie.

L'avion a été complètement détruit suite à l'impact et à l'incendie qui a suivi (voir photos en annexe 3). D'après les dégâts constatés aux sapins entourant le lieu de l'accident, l'impact a eu lieu sous un angle de + 40°. Pour la position exacte du lieu de l'accident, se référer au plan en annexe 1.
