**RAPPORT D'ENQUETE
ETABLI SUITE A L'ACCIDENT
SURVENU A
L'AVION MORANE MS 880 B
IMMATRICULE OO-OBJ
A LANAYE LE 20 MARS 1981**

**CELLULE D'ENQUETES
D'ACCIDENTS
ET D'INCIDENT D'AVIATION**

AERONEF: MORANE MS880B. immatriculation 00 - OBJ.

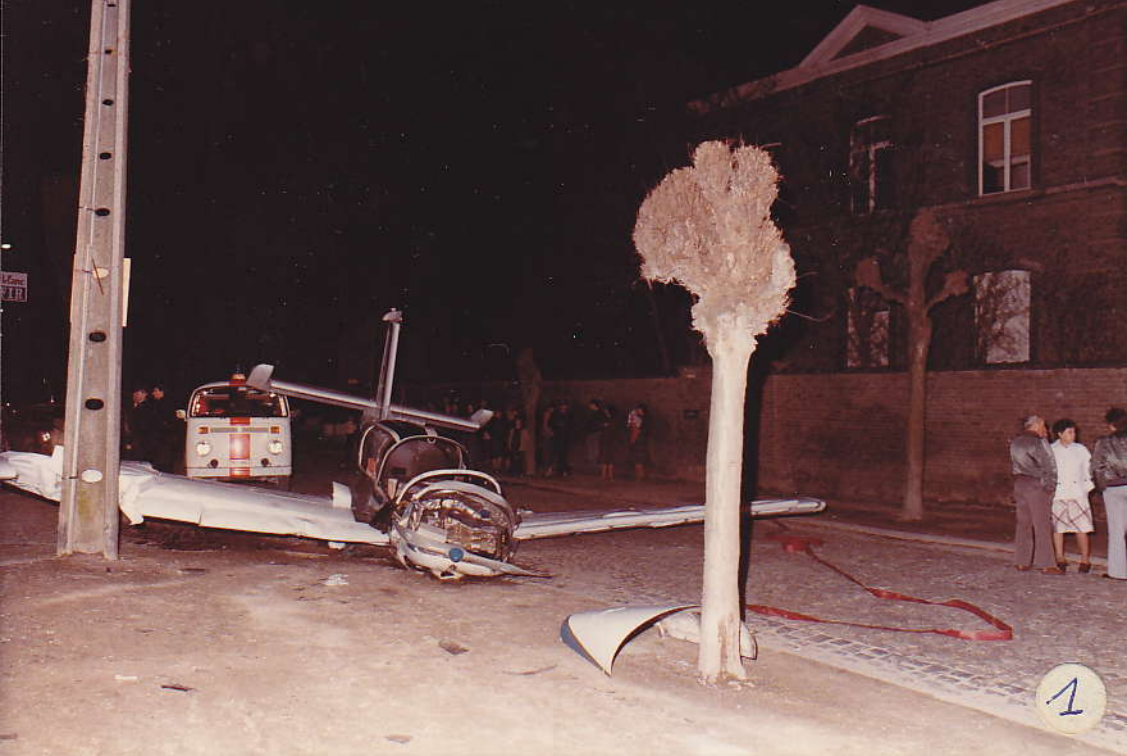
1

- Des fils électriques traversant la rue à ± 30 m du point de chute n'ont pas été endommagés.
- Sur la photo en annexe, on peut constater que l'aile droite a percuté un poteau électrique; si l'avion avait eu une certaine vitesse longitudinale il se serait désagrégé au contact avec le poteau, ce qui ne fut pas le cas.
- Le train d'atterrissage a été rompu suite à des efforts appliqués de bas en haut.

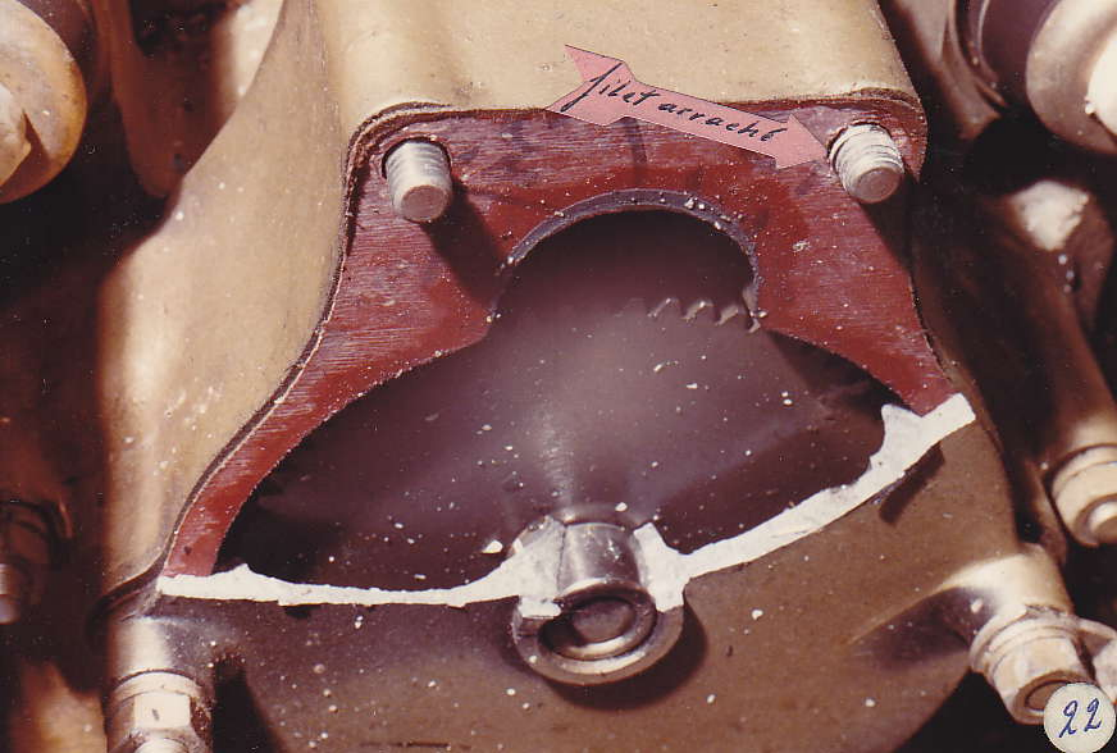
22

filet arraché
