**RAPPORT OPGESTELD NAAR
AANLEIDING VAN HET ONGEVAL
MET DE HELICOPTER ALOUETTE III
MET IMMATRICULATIE OO-PCB TE
BRUGGE OP 22 JANUARI 1978**

**CEL VOOR ONDERZOEK VAN
LUCHTVAART
ONGEVALLLEN-EN INCIDENTEN**

Plaats : Brugge, Algemeen Ziekenhuis St. Jan.
Datum en uur : 22 januari omstreeks 13.00.
Luchtvaartuig : Helikopter Alouette III SA 319 B
Kenletters : OO-PCB.
Eigenaar : Ministerie van Binnenlandse Zaken
Wetstraat, 2
1040 BRUSSEL
Inzittenden : 1 piloot en 3 passagiers.
Aard van de vlucht : Vlucht met humanitair karakter.
Aard van het ongeval : Botsing met een gebouw.

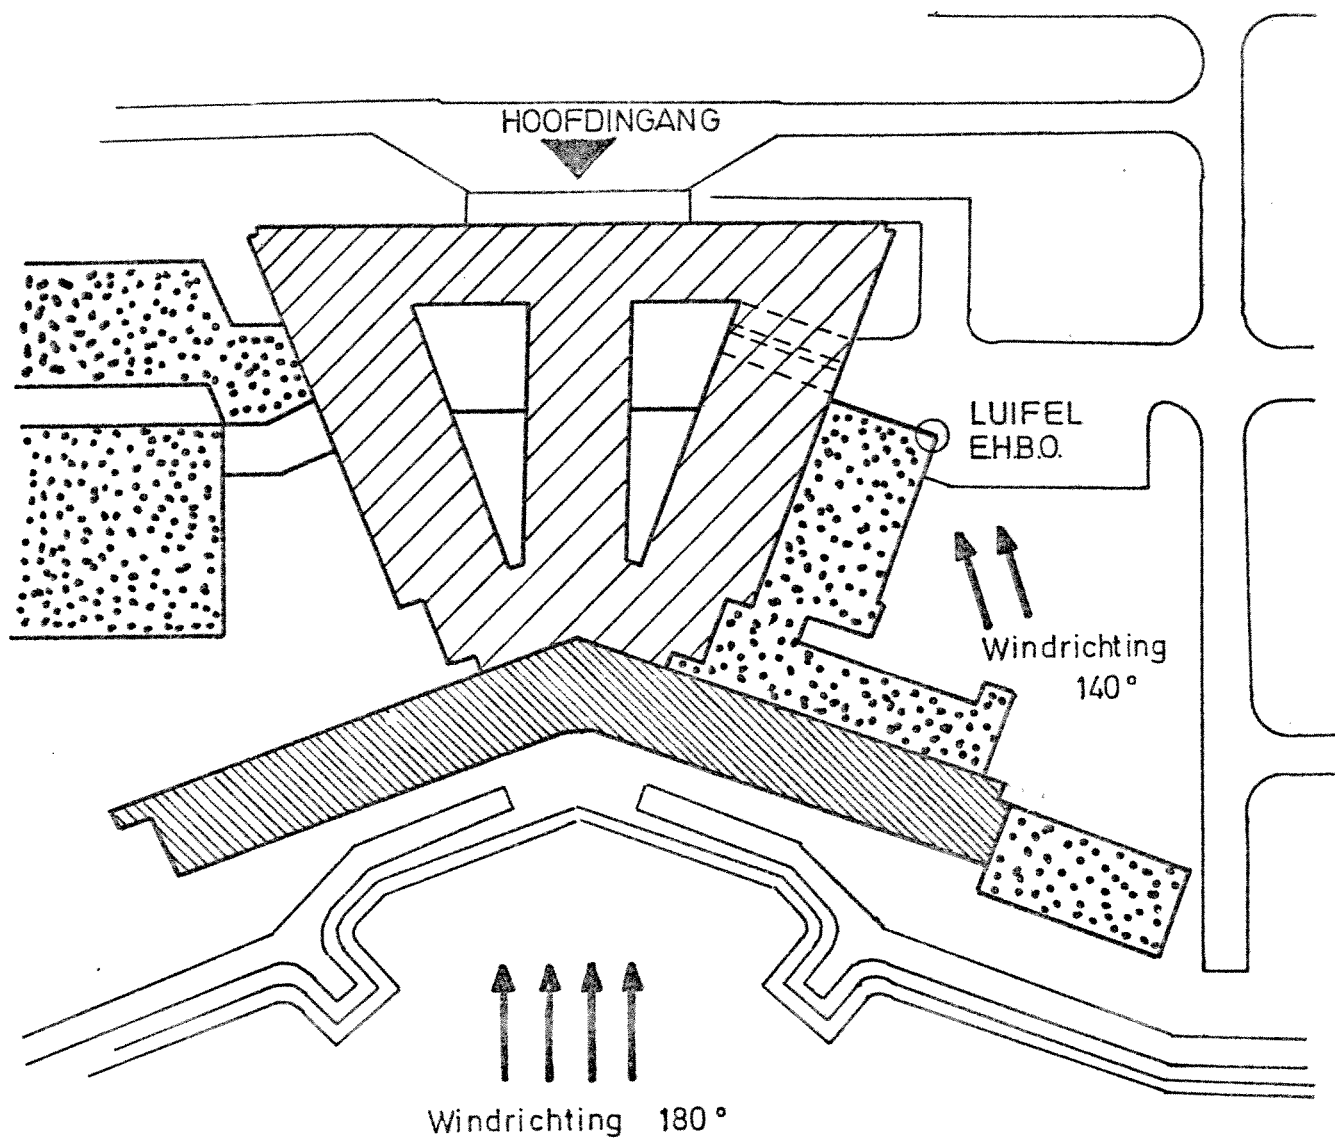
Rond hoge alleenstaande gebouwen is de luchtcirculatie onregelmatig door de vorming van plaatsen met hoge en lage druk en de verandering van de windrichting. Tijdens onze aanwezigheid op 23 januari werd op de plaats van het ongeval een windrichting van 140° opgemeten terwijl de meteorologische diensten een richting opgaven van 170° tot 180° (zie plan in bijlage 2).

Door de vorm van het gebouw blijkt dat de luchtstroming ter plaatse en op het ogenblik van het ongeval een neerwaartse en naar het gebouw toe gerichte stroming was.

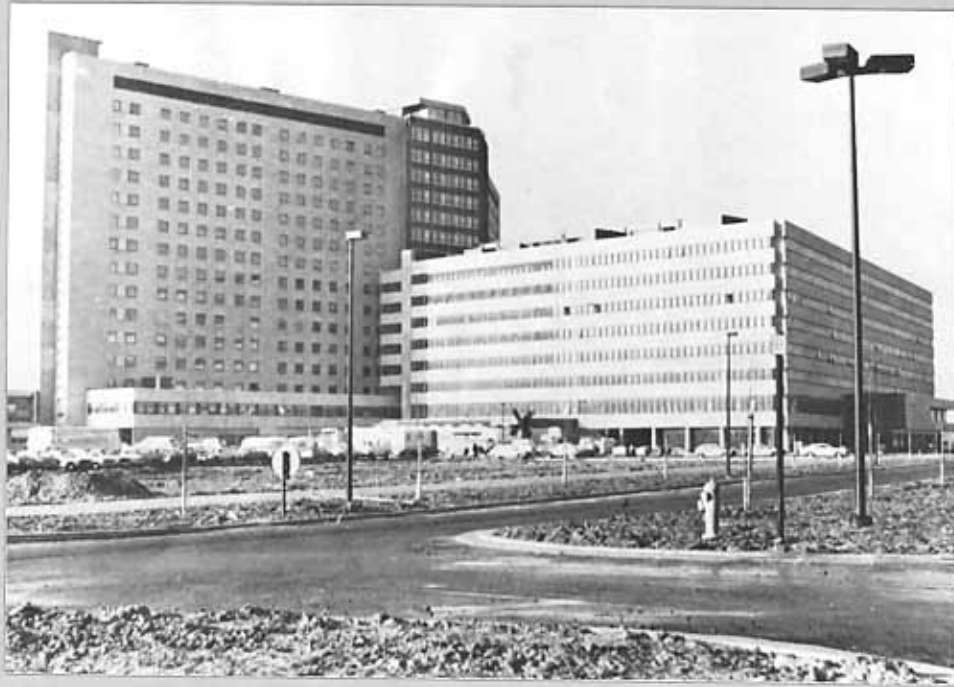
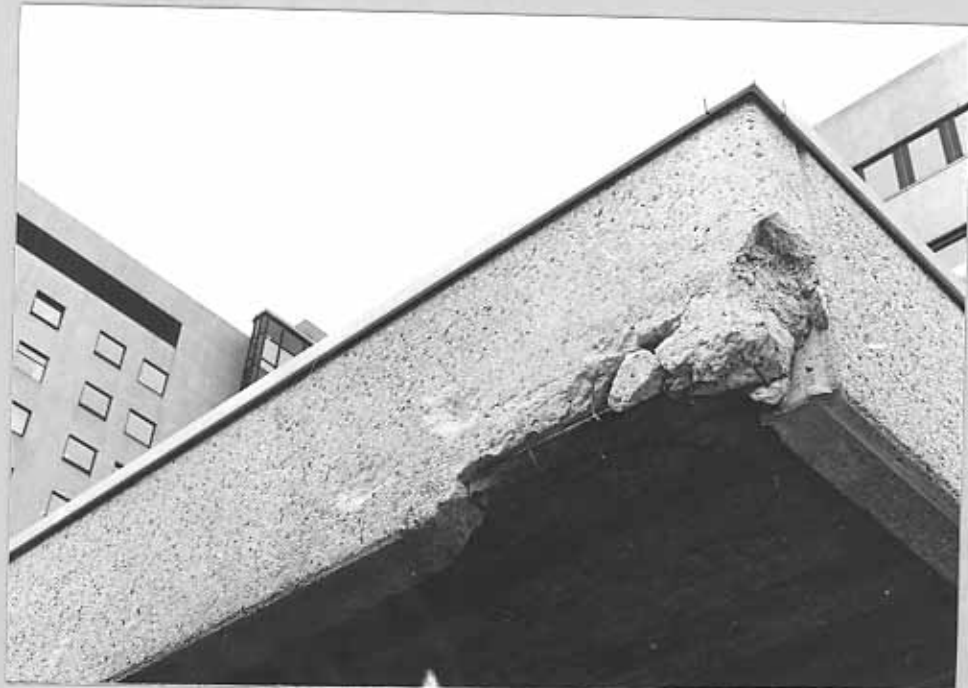
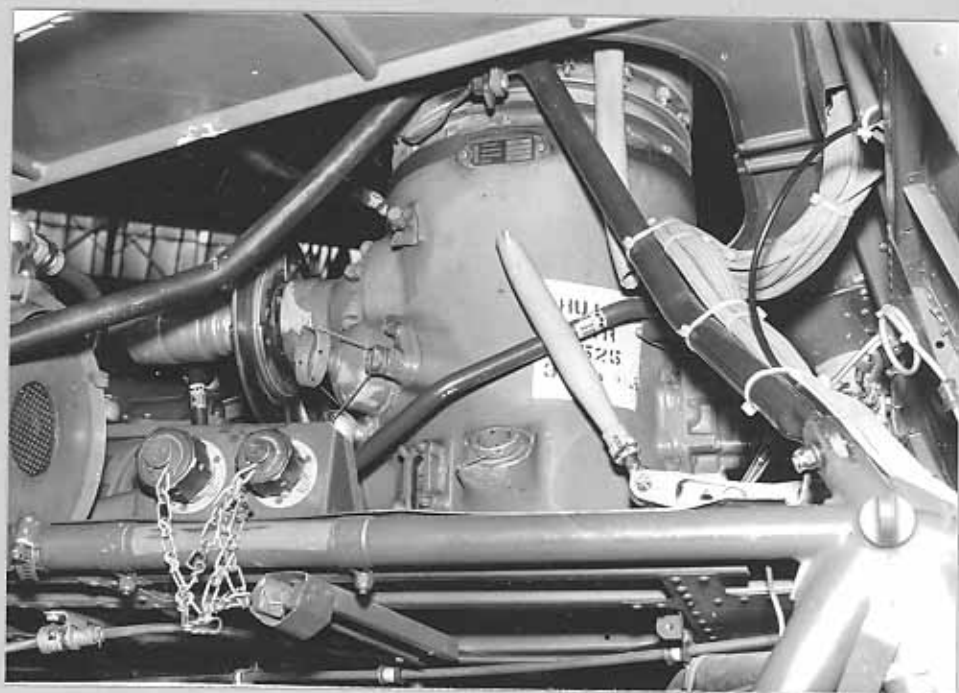
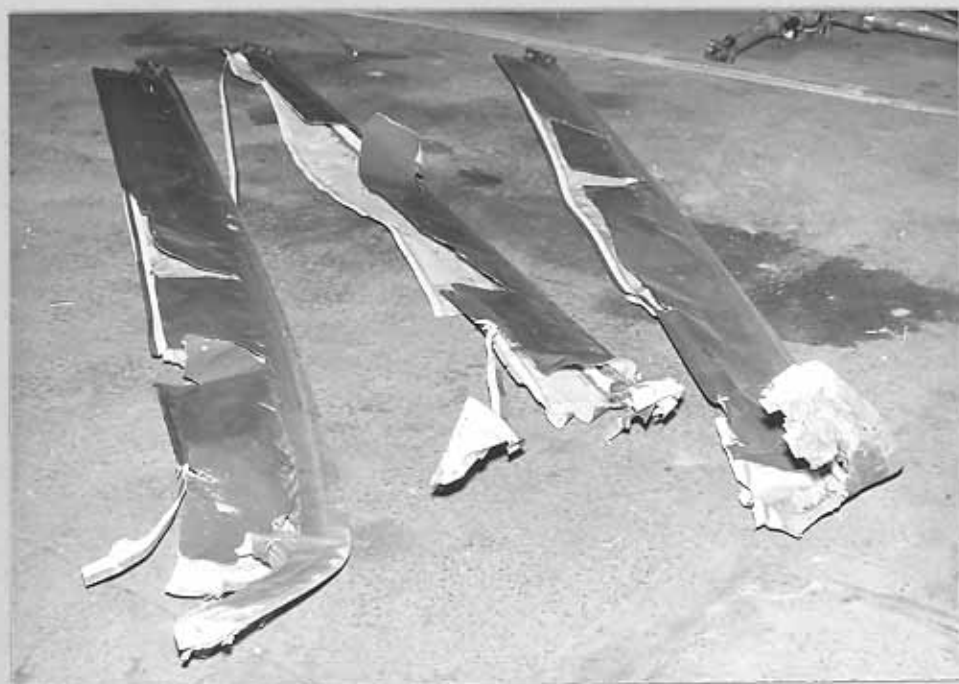
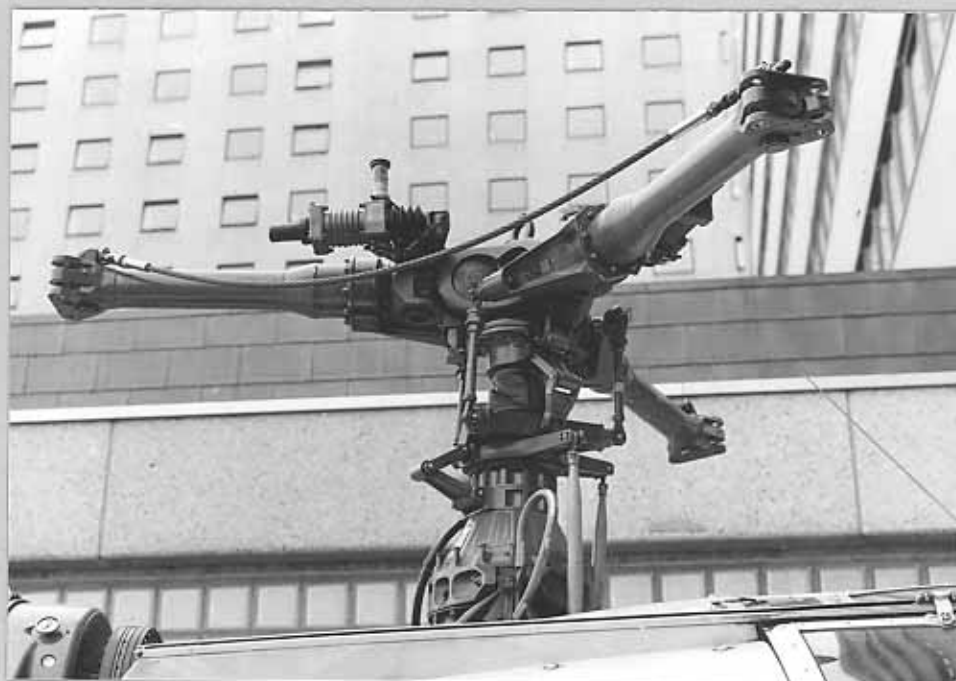
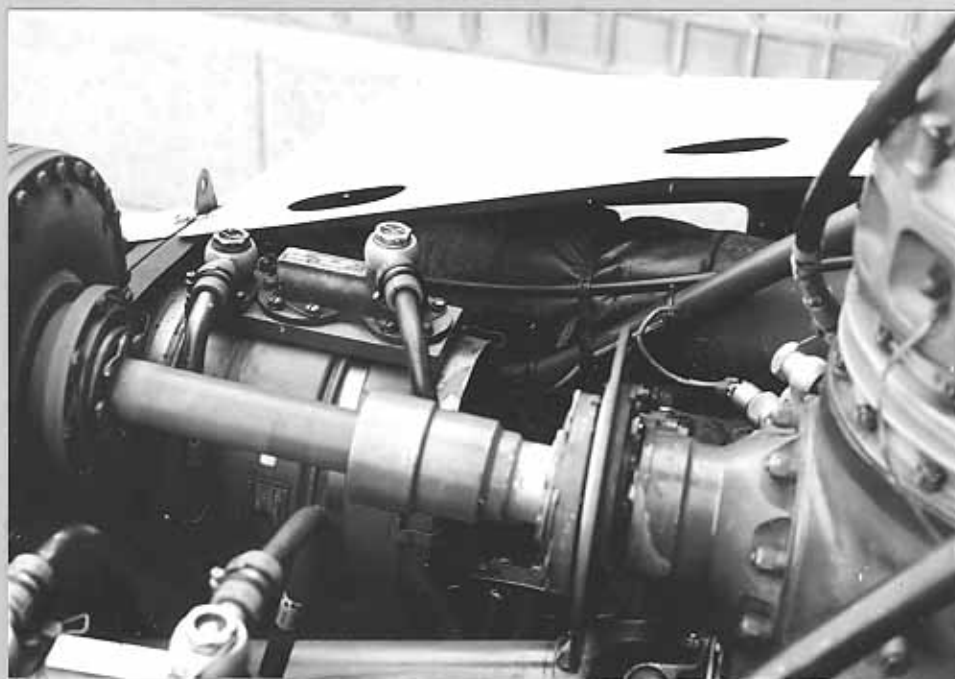
2.9. Wrak (zie foto's in bijlage 3)

Tijdens de botsing werden de rotorbladen zeer zwaar beschadigd. De hoofdrotormast en de hoofdreduktiekast zullen moeten nagezien worden op vervorming, wringing en breuken.

De cel van het luchtvaartuig is totaal verwrongen. Verschillende buizen van de centrale structuur van de cel zijn geplooid. De beplating van de helikopter is eveneens verwrongen of gescheurd.

De steun van de hoofdreduktiekast is verwrongen.

Uit de beschadiging van de rotorbladen blijkt dat ze alle de luifel geraakt hebben.
