**VERSLAG OPGESTELD NAAR
AANLEIDING VAN HET ONGEVAL
MET DE HELICOPTER O-PCB
TE MECHELEN
OP 29 APRIL 1975**

**CELLULE D'ENQUETES
D'ACCIDENTS
ET D'INCIDENT D'AVIATION**

VERSLAG OVER HET ONGEVAL MET
DE HELIKOPTER O-PCB OP
29 APRIL 1975 TE MECHELEN

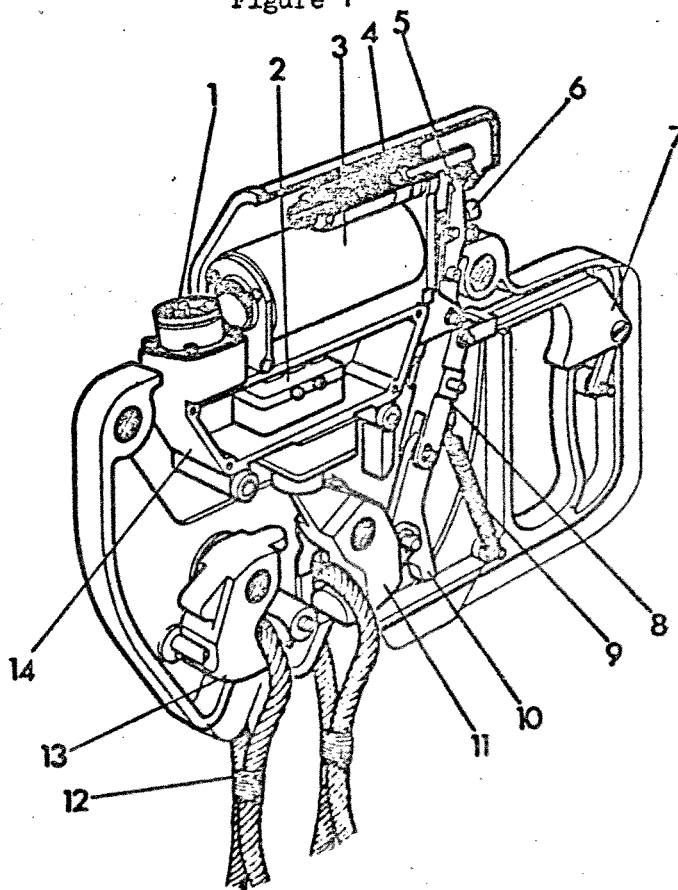
Délesteur
Figure 2

Deze maakt de pal (bijlage 1 nr.5 en bijlage 3 délesteur de charge) vrij en de haak opent (foto nr. 5, 6, 7, 8, 9.)

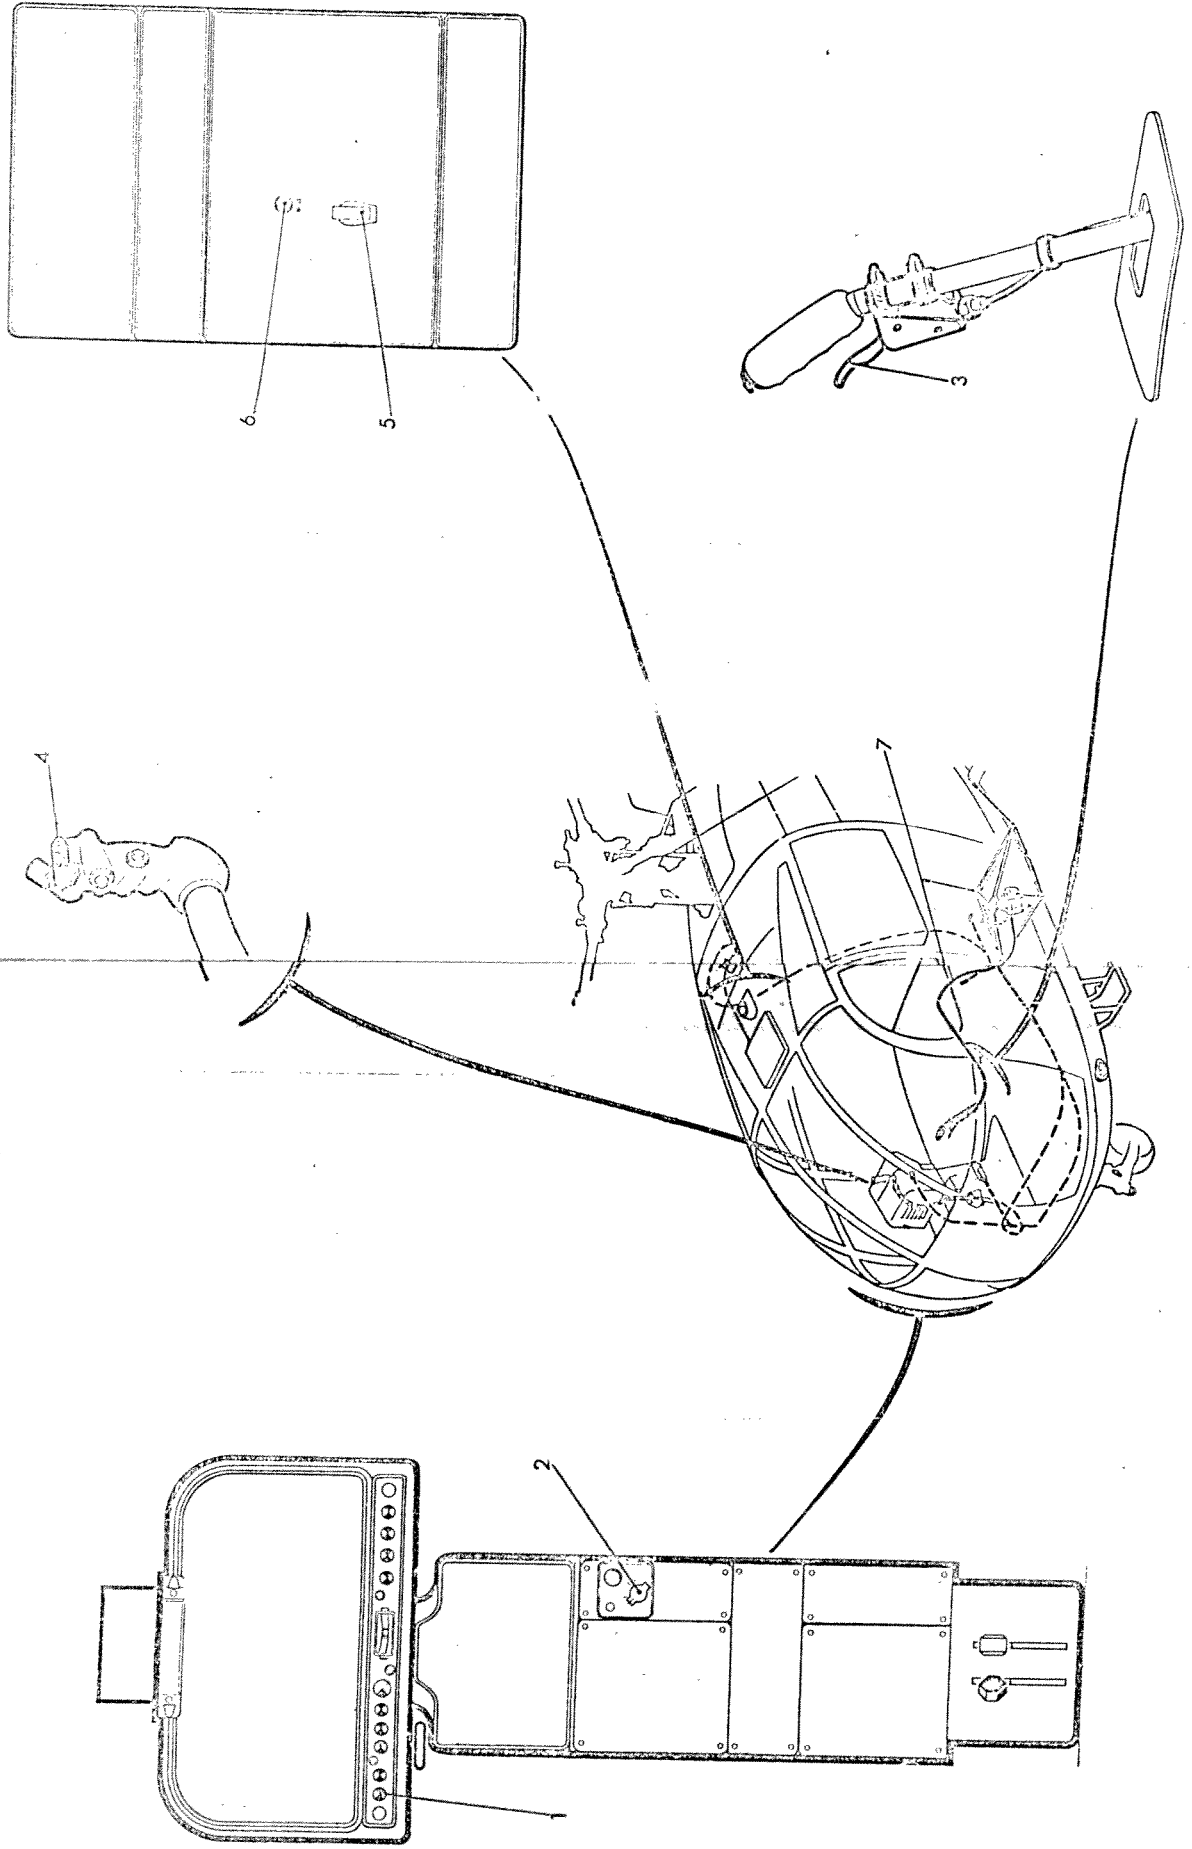
Commandes et controle "cargo swing"
Figure 1

Dit systeem wordt gebruikt als de elektrische bediening onmogelijk is. Een handvat met handgreep (bijlage 2, nr.3) laat toe door middel van een soepele kabel de pal te bevelen op dezelfde wijze als door de elektromagneet.

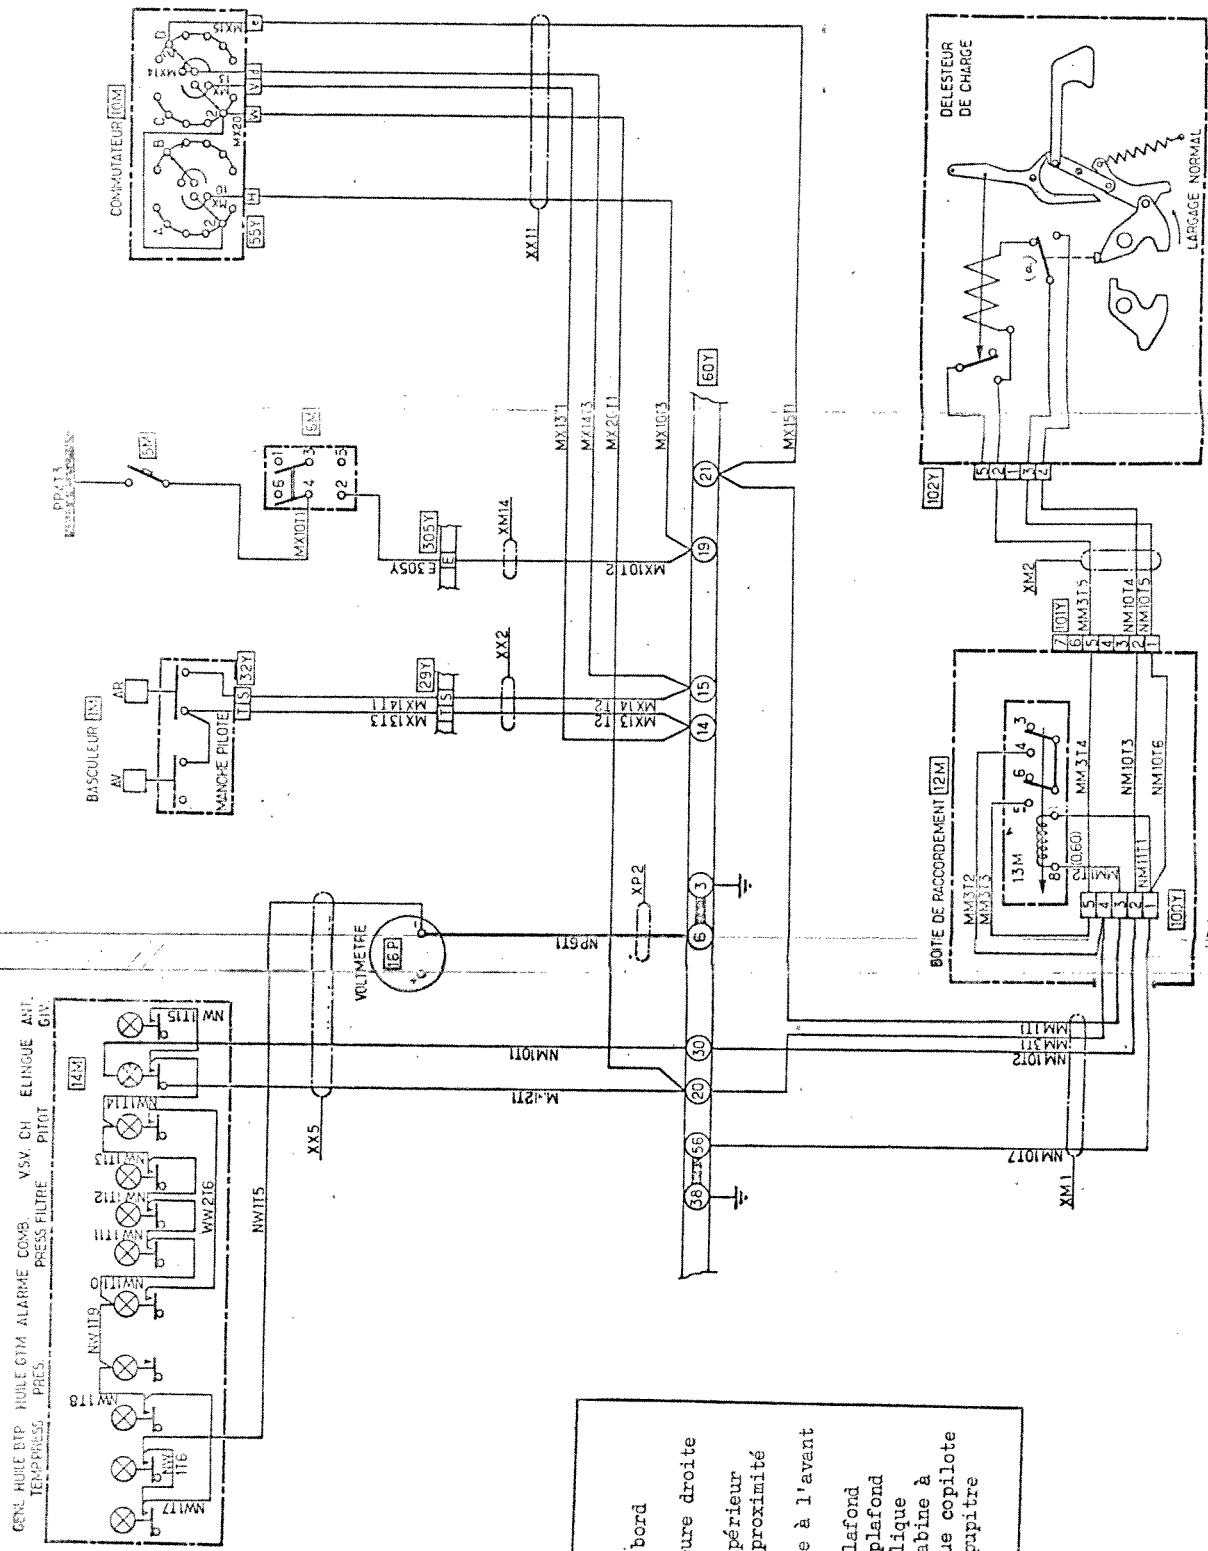
Schéma de principe de l'immolation cargo swing
Figure 5

- het relais 13 M, die een zeer kleine stroom vraagt (± 112 mA) zou kunnen bekrachtigd worden indien de contactenrij 100 Y bevochtigd wordt door een goed geleidende vloeistof;
- relais schakelmechanisme (délesteur de charge) vraagt te veel stroom ($\pm 1,5$ A) opdat het zou kunnen omschakelen door een geleidende vloeistof;
- trillen van de verbindingsdoos 12 M kan het relais 13 M niet doen omslaan;
- in de elektrische installatie werden geen defecten of verkeerde verbindingen vastgesteld.

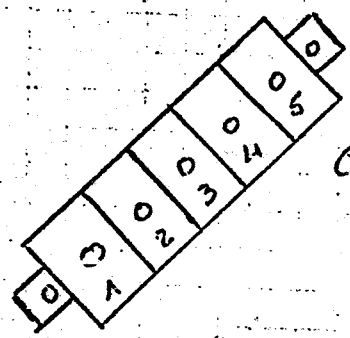
Configuration de la barrette sur appareil.

Le relais de délestage n'est excité que dans les cas suivants =

- immersion complète de la barrette de connexions dans de l'eau de mer.
- retenue d'eau de mer entre les contacts de la barrette.
