RAPPORT D'ENQUETE ETABLI SUITE A  
L'ACCIDENT SURVENU  
A L'AVION CESSNA 310  
IMMATRICULE OO-SEA  
LE 17 JANVIER 1967  
A BRUXELLES NATIONAL

**CELLULE D'ENQUETES  
D'ACCIDENTS  
ET D'INCIDENT D'AVIATION**

**Accident survenu le 17 janvier 1967 à  
l'avion Cessna 310 - immatriculé OO-SEA**

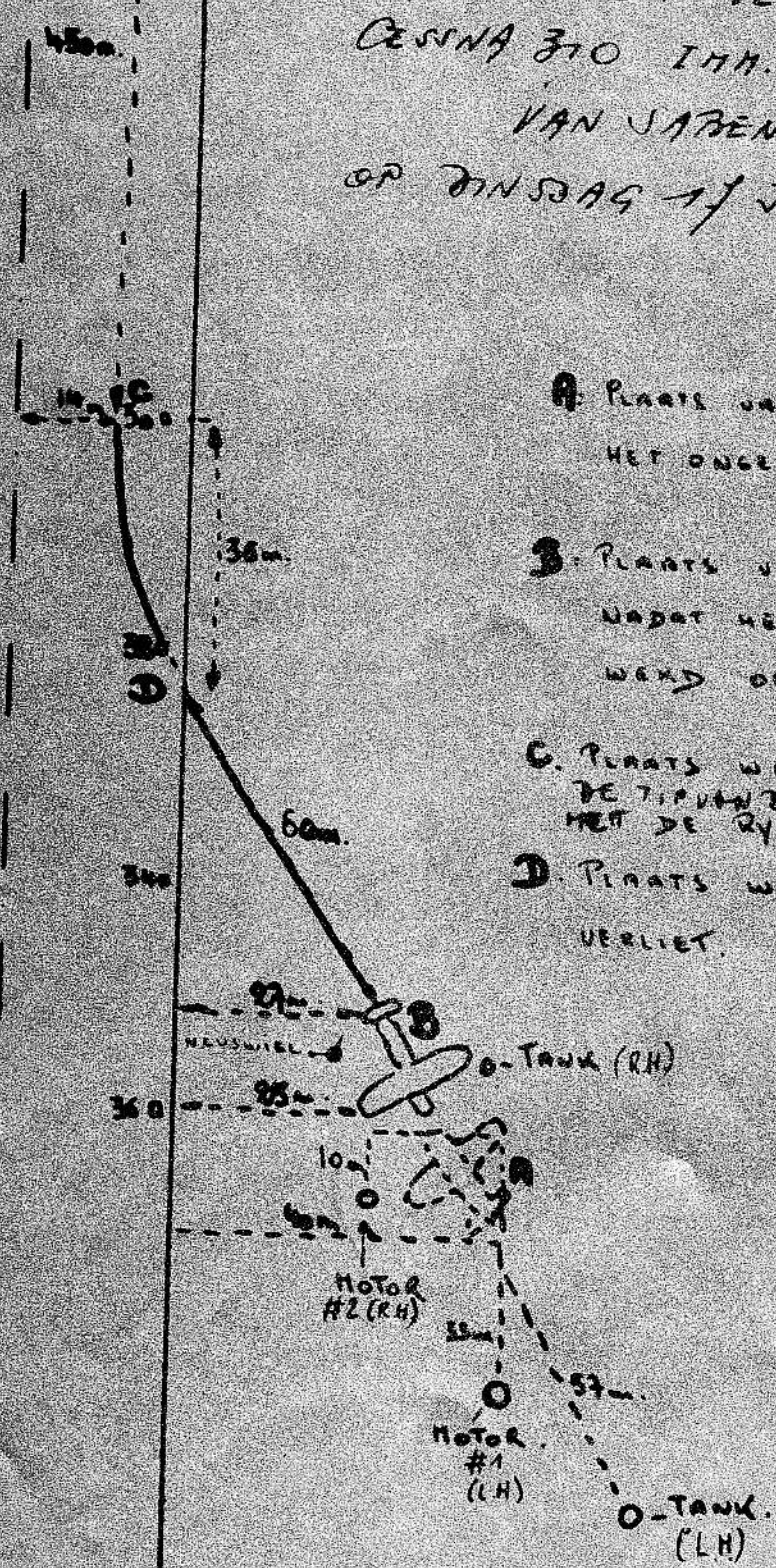
ONGEVAL MET Vliegtuig  
 CESSNA 310 IMA. OO-SEA  
 VAN JABENA  
 OP DINSDAG 17 JANUARI 1967

- A. Plaats van het vliegtuig na het ongeval, liggend op de rug.
- B. Plaats van het vliegtuig nadat het door de brandweer werd omgedraaid.
- C. Plaats waar het vliegtuig met de tip van de linker vleugel met de ry aanraking kwam.
- D. Plaats waar het de ry verliet.

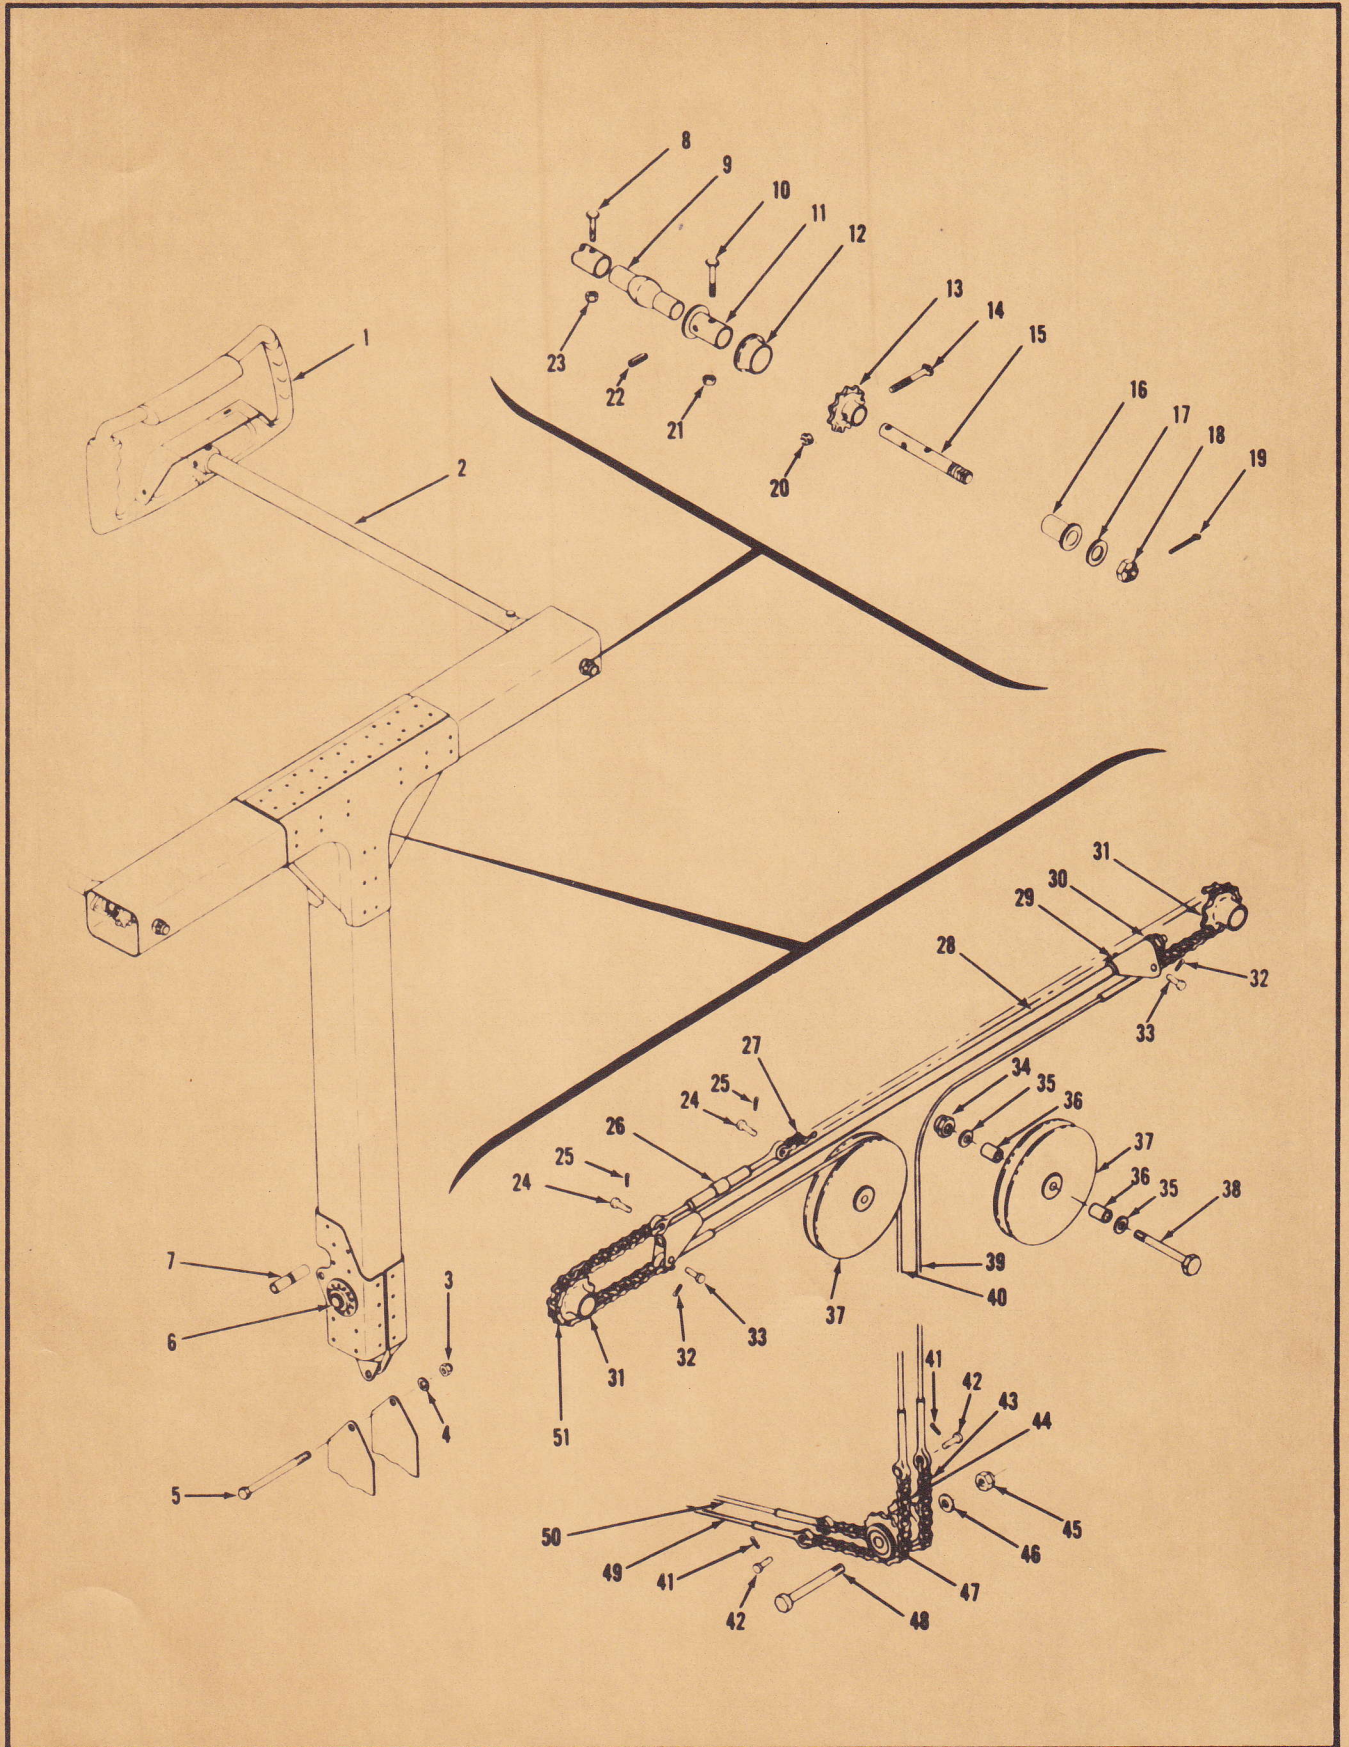
Figure 2-10. Control Column System

La manœuvre inhabituelle de l'avion suggère un fonctionnement anormal de la commande d'ailerons. L'examen de l'épave révèle en effet que cette commande est inversée, cette inversion étant provoquée par le croisement des câbles de commande dans la colonne de contrôle située dans le poste de pilotage (Voir figure 2-10 en annexe).

Cette inversion explique la manœuvre anormale de l'avion. La proximité du sol a rendu l'accident inévitable.

Les travaux de remontage se font en plusieurs phases: la colonne de contrôle est d'abord assemblée, c'est à dire que tous les pignons, câbles, chaînes et poulies sont installés dans la colonne en forme de T (voir figure 2-10 en annexe) préalablement à son montage sur avion.

L'analyse détaillée des travaux de remontage ne permet pas d'établir avec certitude à quel moment les câbles de commande ont été croisés dans la colonne de contrôle. Ce croisement peut se faire aussi bien lors de l'assemblage de la colonne que lors de sa manipulation pour l'installer sur l'avion.

La cause de l'accident est une inversion de la commande des ailerons.

2. Il convient d'étudier les dispositions à prendre pour rendre plus apparent un mauvais montage, par exemple par l'usage d'un code de couleurs appropriées, ou pour rendre impossible tout montage erroné; par exemple par l'usage de boulons de diamètres différents ou de sections de câbles de longueurs différentes. Ceci demande une étude approfondie du système, et il faut se garder de toute improvisation hâtive dans la modification des commandes de vol.
