RAPPORT OPGESTELD NAAR AANLEIDING
VAN HET ONGEVAL MET
HET VLIEGTUIG CESSNA 310-B MET
INSCHRIJVINGSKENMERKEN OO-SEE
TE BEIGEM OP 9 SEPTEMBER 1976

CELLULE D'ENQUETES
D'ACCIDENTS
ET D'INCIDENT D'AVIATION

CEL VOOR ONDERZOEK VAN
LUCHTVAART
ONGEVALLLEN-EN INCIDENTEN

RAPPORT OPGESTELD NAAR AANLEIDING VAN
HET ONGEVAL MET HET VLIEGTUIG CESSNA 310-B, OO-SEE
TE BEIGEM OP 9 SEPTEMBER 1976

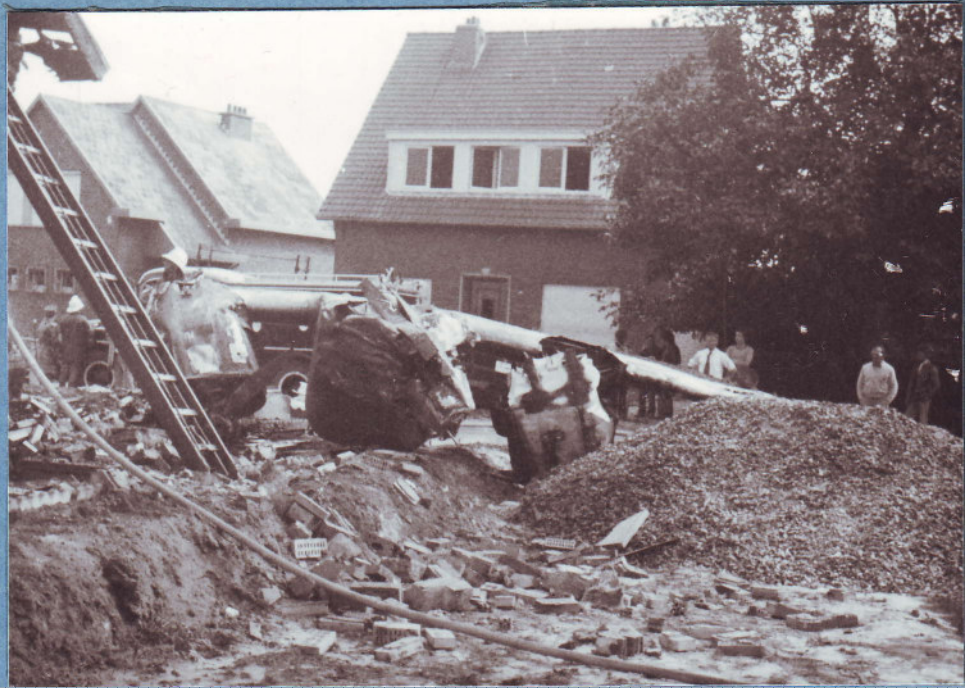
FIG.2

Het vliegtuig is neergevallen op ongeveer 1500 m van de drempel van de baan 25, ten westen van het vliegveld. Het ligt op zijn rug, links van het huis gelegen Grote Heirbaan 45, te 1852 Beigem (Fig.2 en 3).

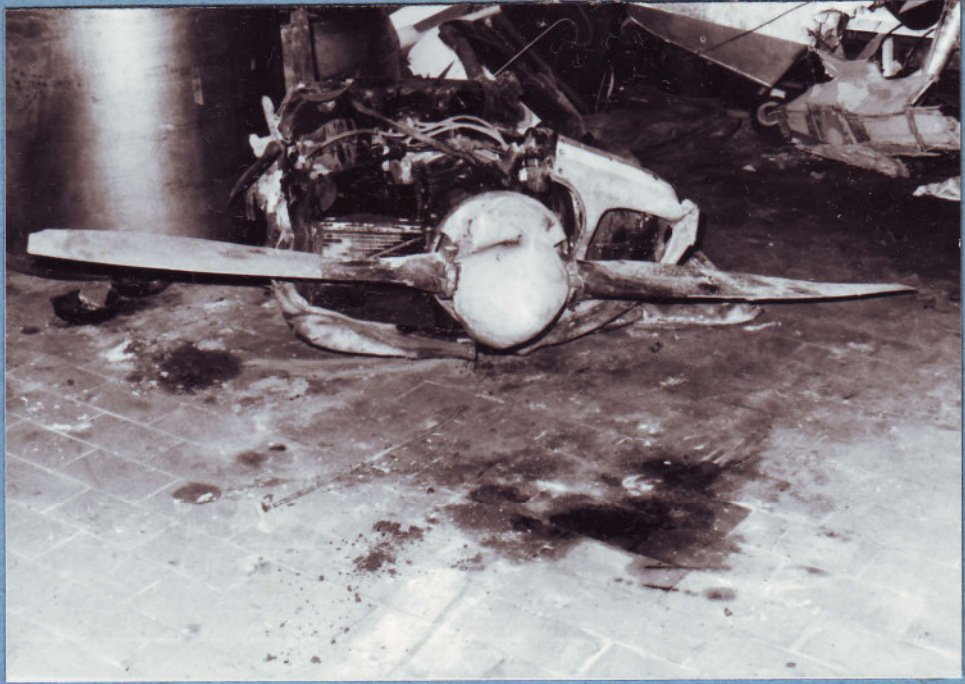
FIG.4 Rechter schroef

De schroef staat in de vaanstand, de centrifugale pinnen staan op de kammen "high pitch stop". Beide schroefbladen zijn recht (fig 4). De motor draait vrij. Men kan besluiten uit het onderzoek van de motor en zijn bijhorigheden (magnetos, vergasser, oliepomp en oliefilter) dat het vermogenverlies niet te wijten is aan een mechanisch defect van de motor.

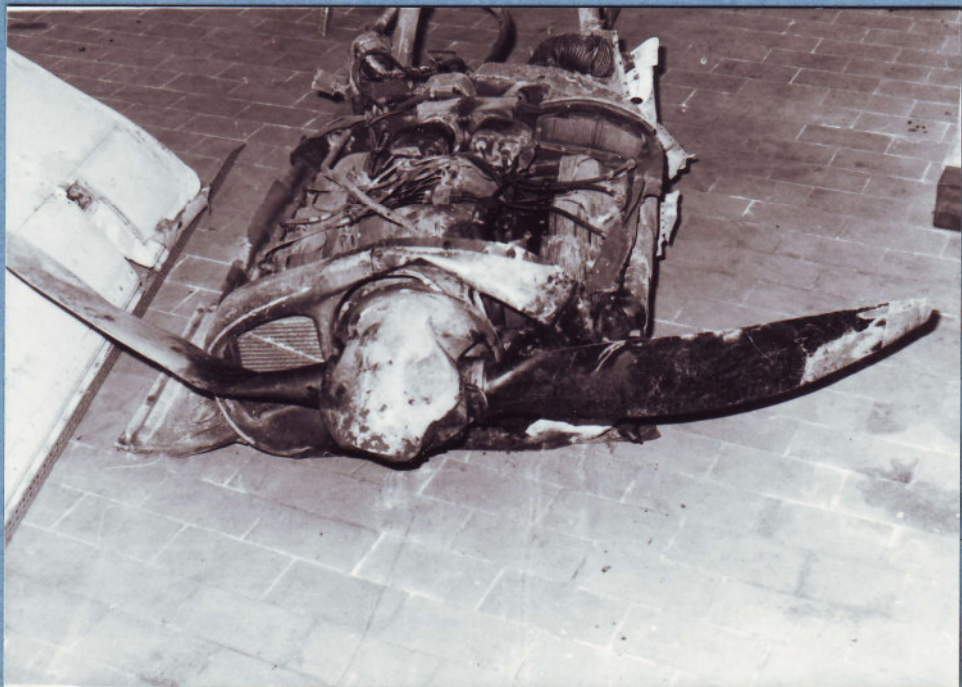
FIG.5 Linker schroef

Een schroefblad heeft zich in vaanstand verplaatst waarschijnlijk op het ogenblik van de inslag. Beide schroefbladen zijn geplooid (fig.5). De gashandel staat op 4 mm. van de stop "vol gas". De bedieningsstang van de handel is gebroken ter hoogte van de tegenmoer van de beugel. De motor draait vrij rond.

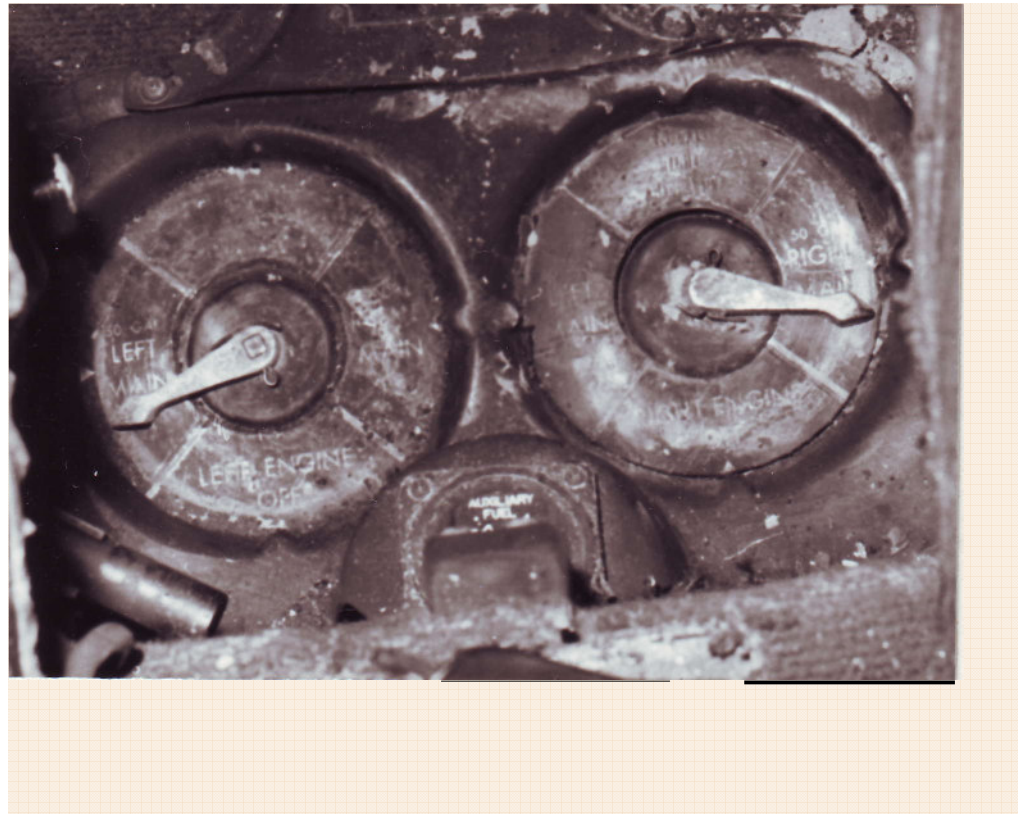
Uit het onderzoek van het wrak blijkt dat de brandstofsckakelaars in de cabine in hun normale stand stonden (fig,7):

- linker motor: linker hoofdtank.
- rechter motor: rechter hoofdtank.

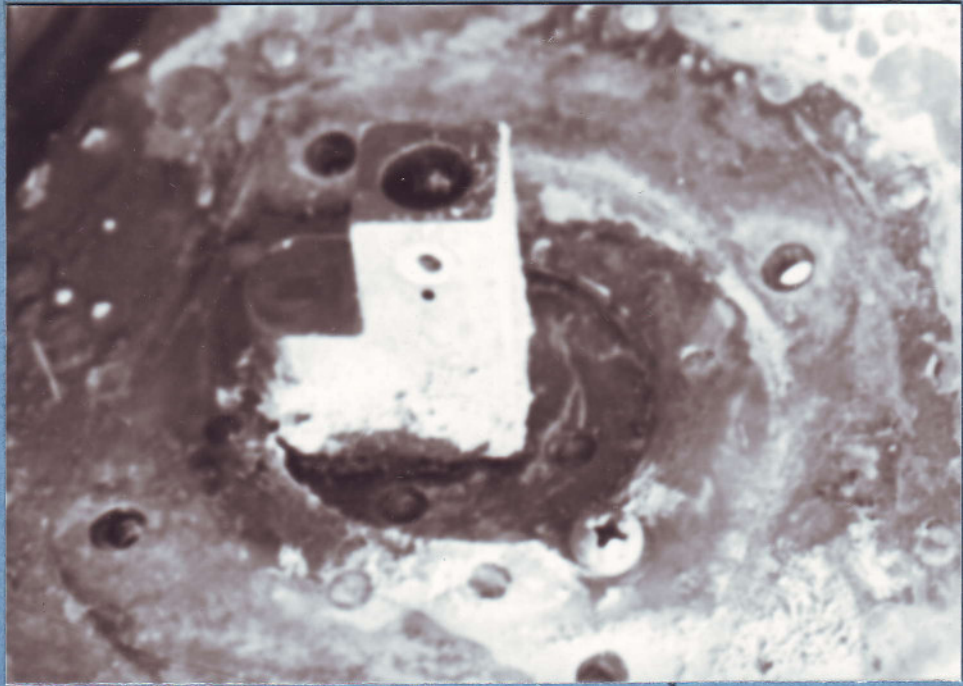
FIG. 8
LINKSE BRANDSTOFKRAAN

- links: de kraan staat in de juiste positie (fig.8).
- rechts: de kraan staat in een positie tussen "gesloten" en "motor gevoed door de overeenstemmende hoofdtank" (fig.9).

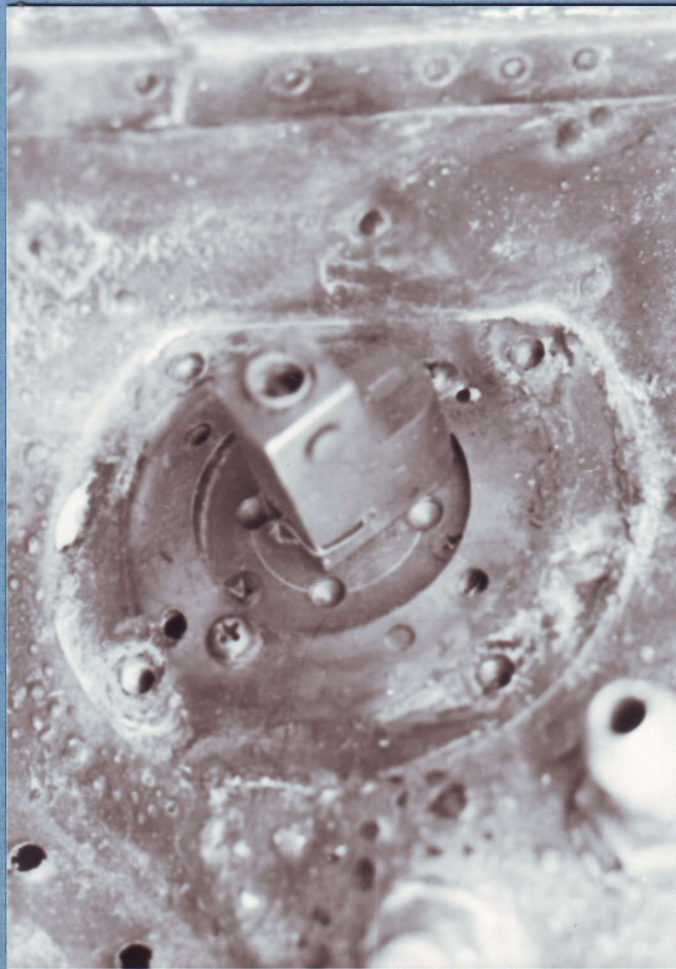
FIG. 9
RECHTSE BRANDSTOFKRAAN

Dit vermogenverlies is te wijten aan een gedeeltelijke opening van de brandstofkraan, het brandstofdebiet aldus onvoldoende zijnde om een voortdurende werking van de motor aan het regime voor het opstijgen te verzekeren.

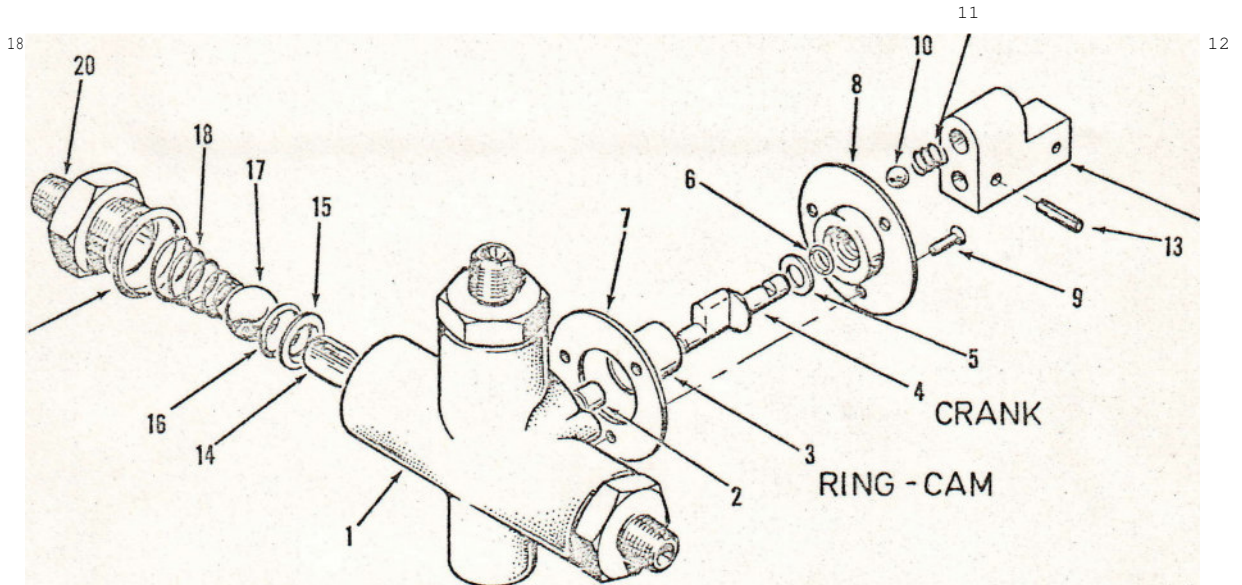
Figure 10. Fuel Selector Valve Assembly (Aux Fuel)

Na het uitvoeren van de hierboven beschreven proeven werd overgegaan tot het uit elkaar nemen van de brandstofkraan (fig. 10). Het enige abnormale dat gevonden werd was een onregelmatigheid van de toestand op het binnenoppervlak van de ring (fig. 11) (p.n. 0855024-1: ring-cam).

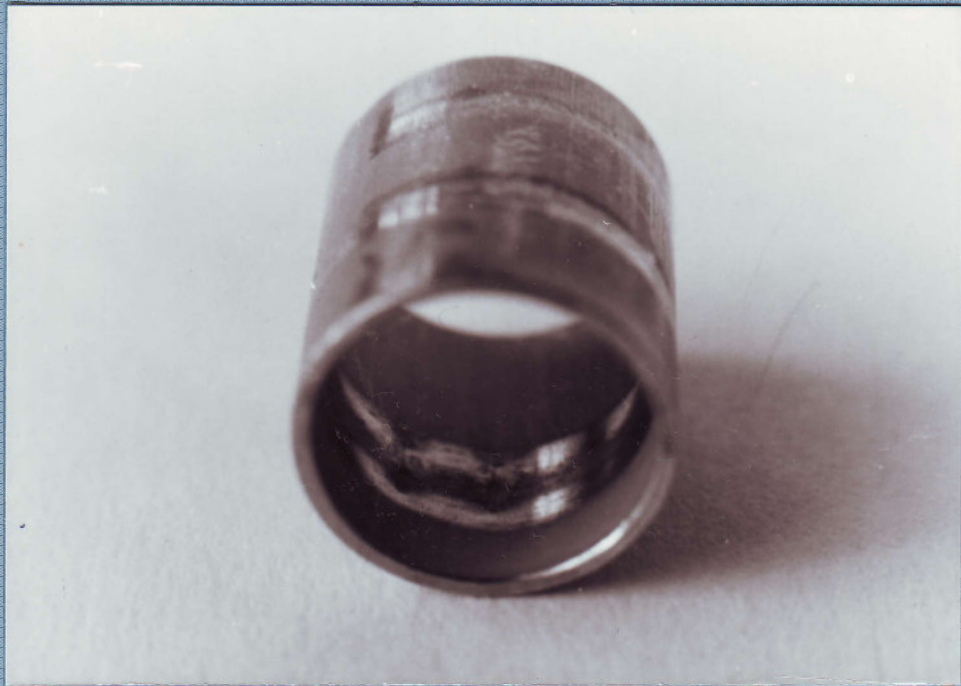
FIG.11
RING-CAM

Twee indeukingen van 0,01 mm diepte hebben een onregelmatige sleet van de ring bij het voorbijgaan van de draaiende kam veroorzaakt, overeenstemmend met de stand waar een verharding werd vastgesteld bij het overschakelen van de brandstofschaakelaar (fig. 12).

De oorsprong van dit gebrek is onbekend.
