Rapport relative à l'accident
avec un avion de l'école
d'Aviation Civile
du type Saab Safir - OO-SOL
le 19 avril 1957 à Grimbergen

**CELLULE D'ENQUETES
D'ACCIDENTS
ET D'INCIDENT D'AVIATION**

RAPPORT DE L'ACCIDENT DU SAAB SAFIRSABENA OO-SOL1.- RENSEIGNEMENTS SUR L'ACCIDENT

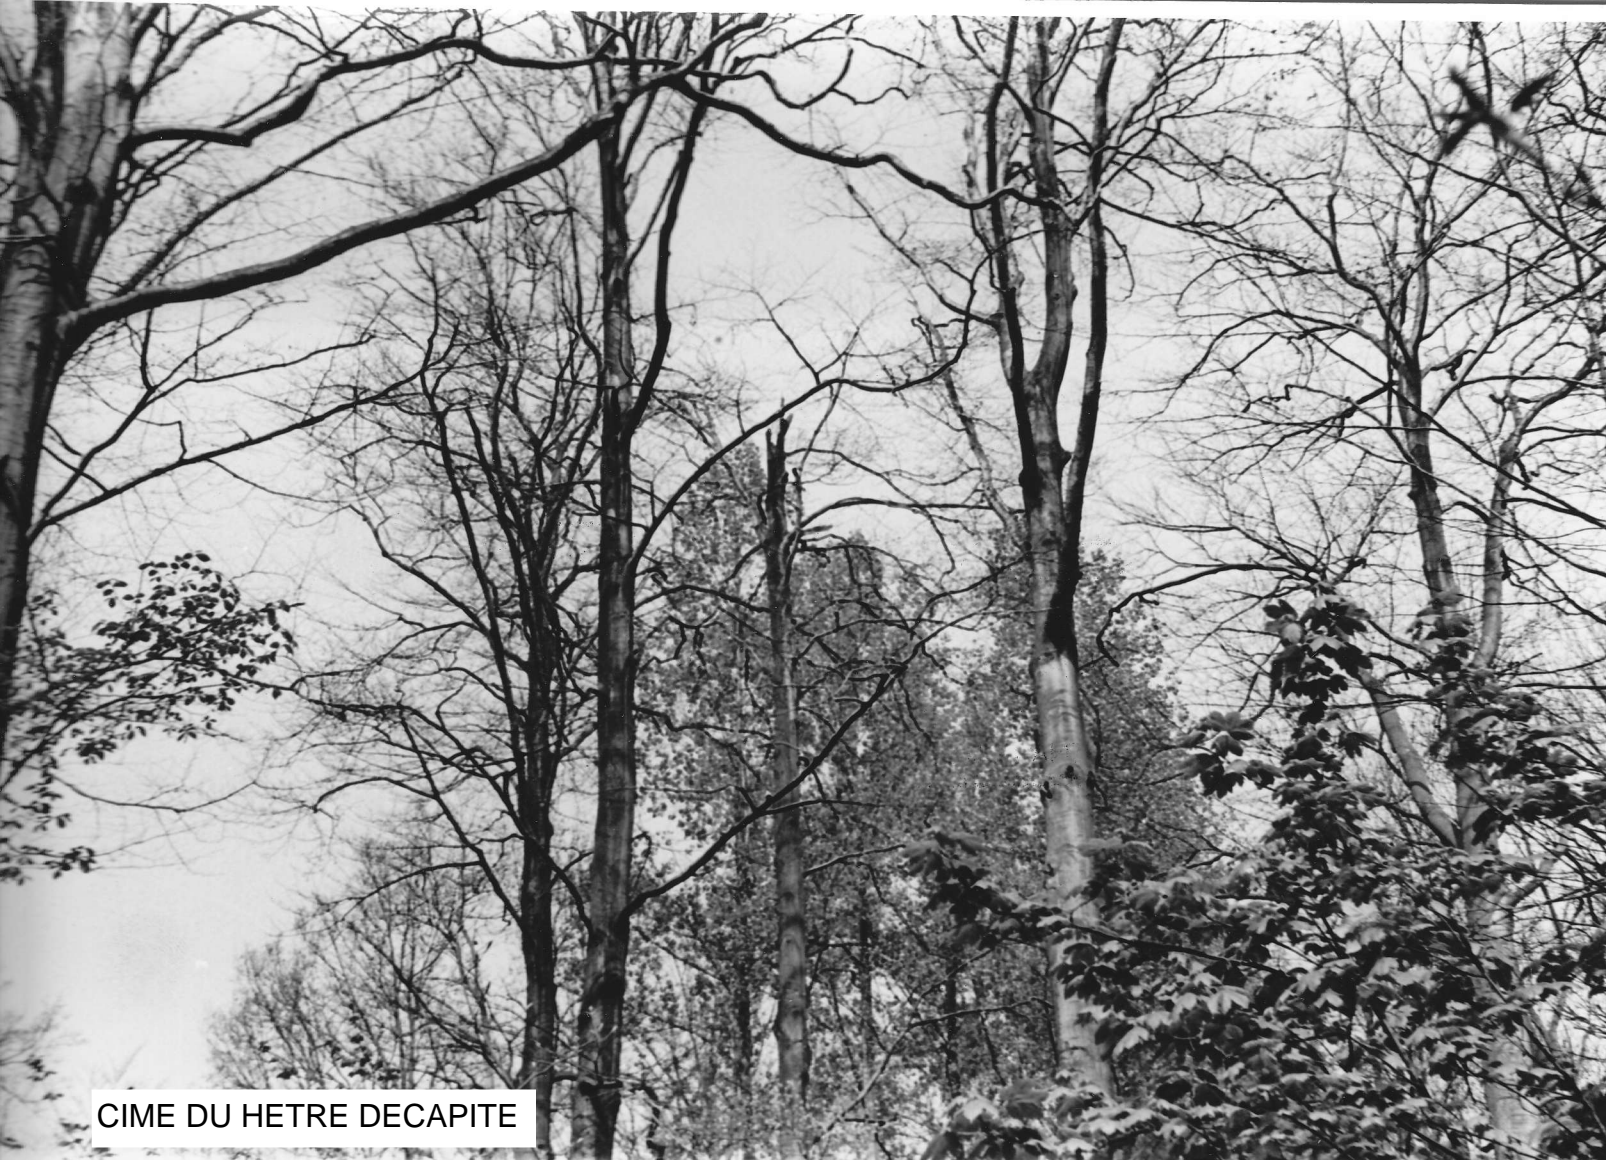
- a - Emplacement de l'épave: Dans le bois du Chevalier Demeure
en bordure E du canal de Willebroek, à 4800 m. sur un
relèvement 035° (vrai) de l'église de Grimbergen.
b - Observations générales: Pas de traces au sol. L'avion a
touché la cime d'un hêtre à environ 15 m. du sol. L'appa-
reil est alors tombé à 25 m. de l'arbre. Le sol spongieux
a contribué à amortir la chute.

CIME DU HETRE DECAPITE

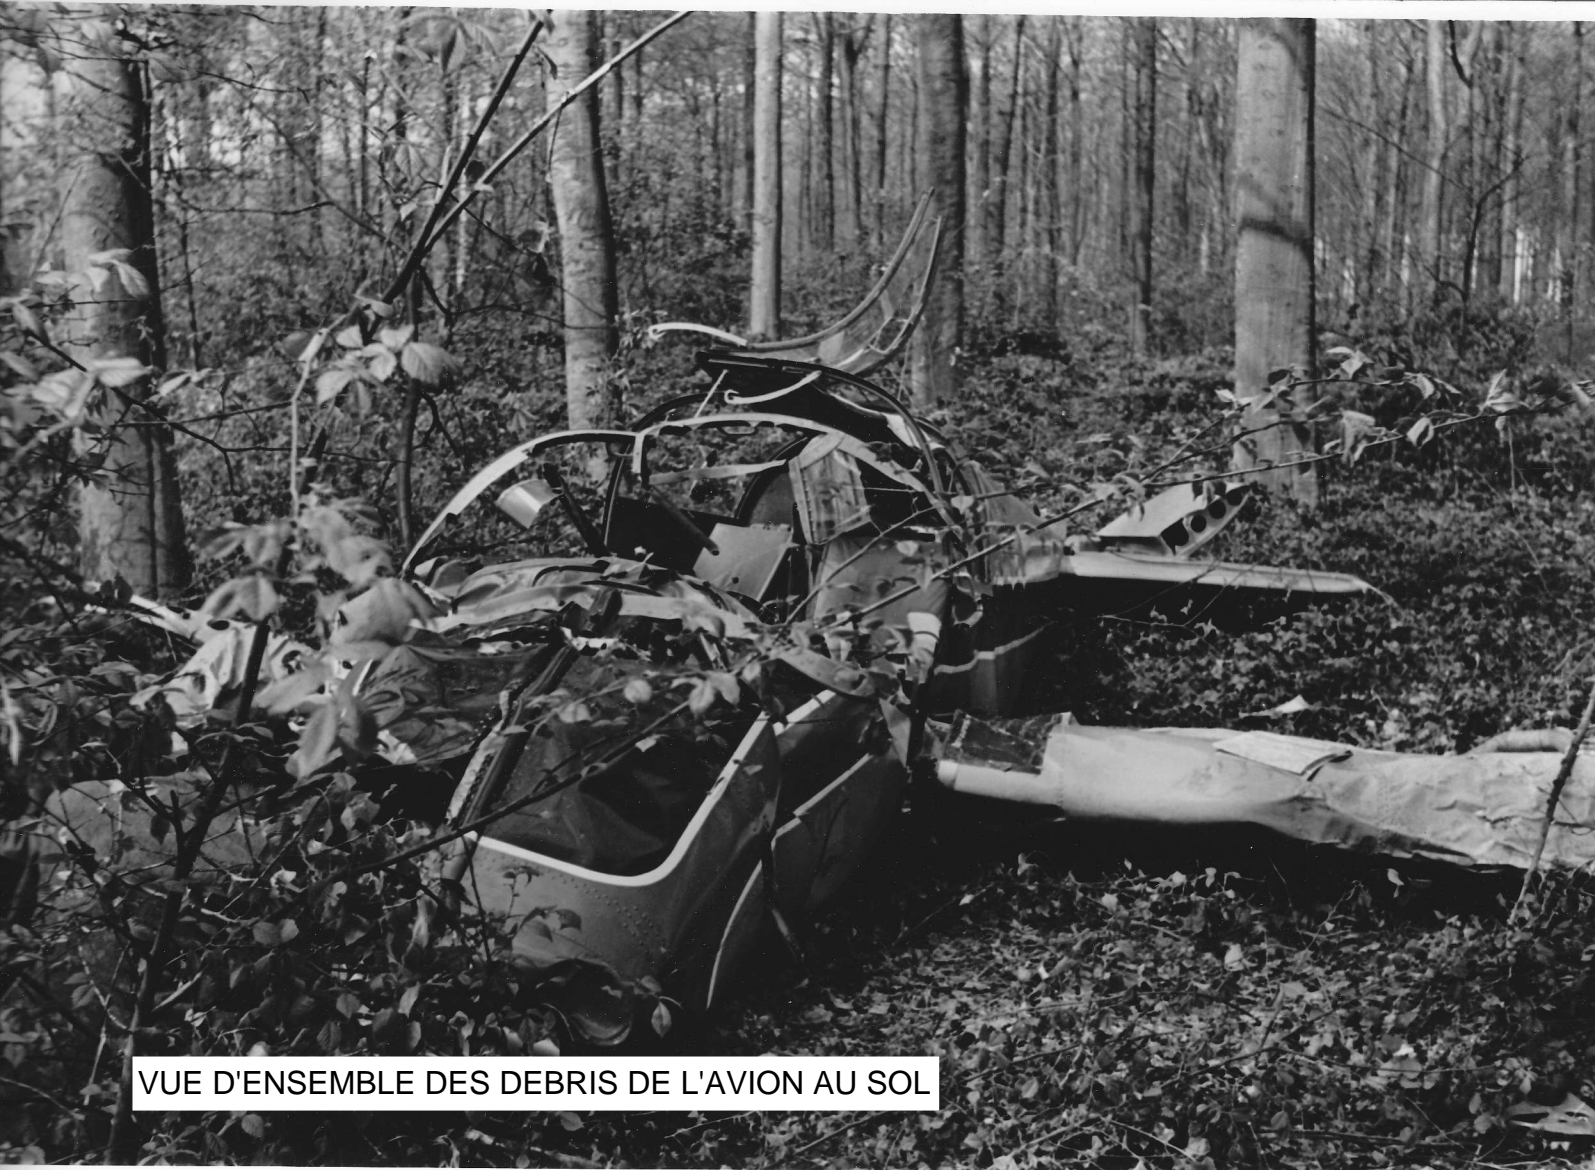
c - Etat de l'épave: L'avion est presque complètement détruit, seules quelques pièces et instruments pourraient être récupérés.

VUE D'ENSEMBLE DES DEBRIS DE L'AVION AU SOL

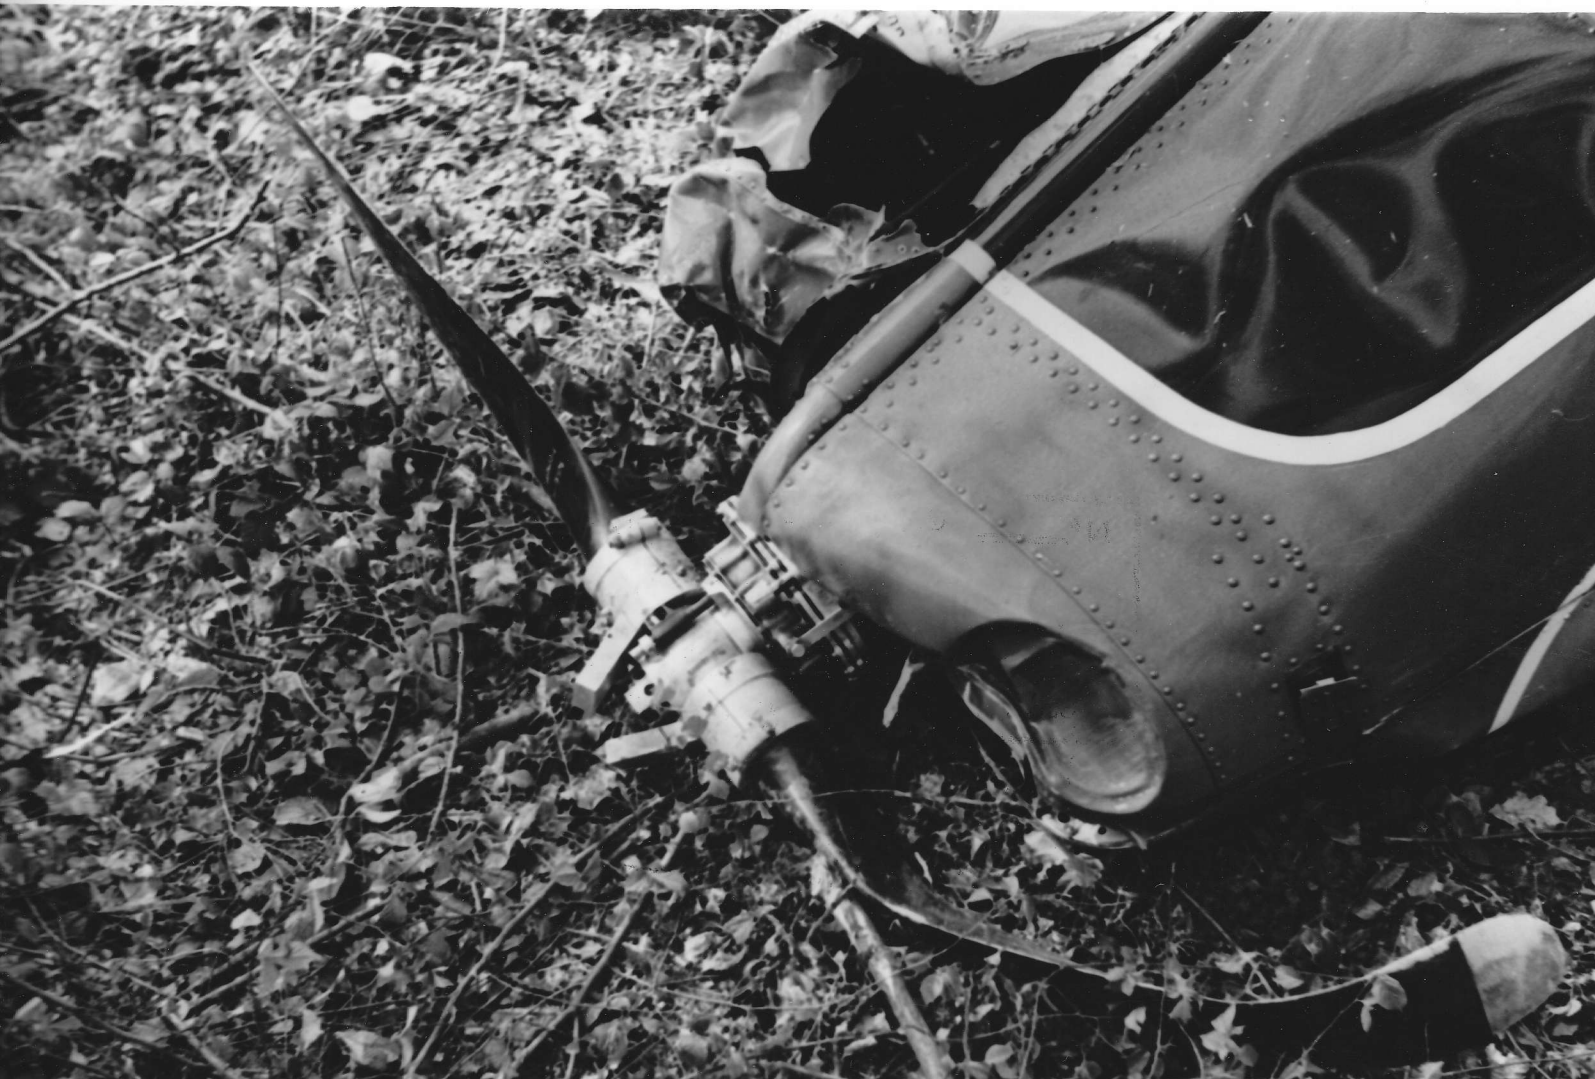
HELICE ET MOTEUR INDIQUANT LES TRACES DES POINTS D'IMPACT AVEC L'ARBRE

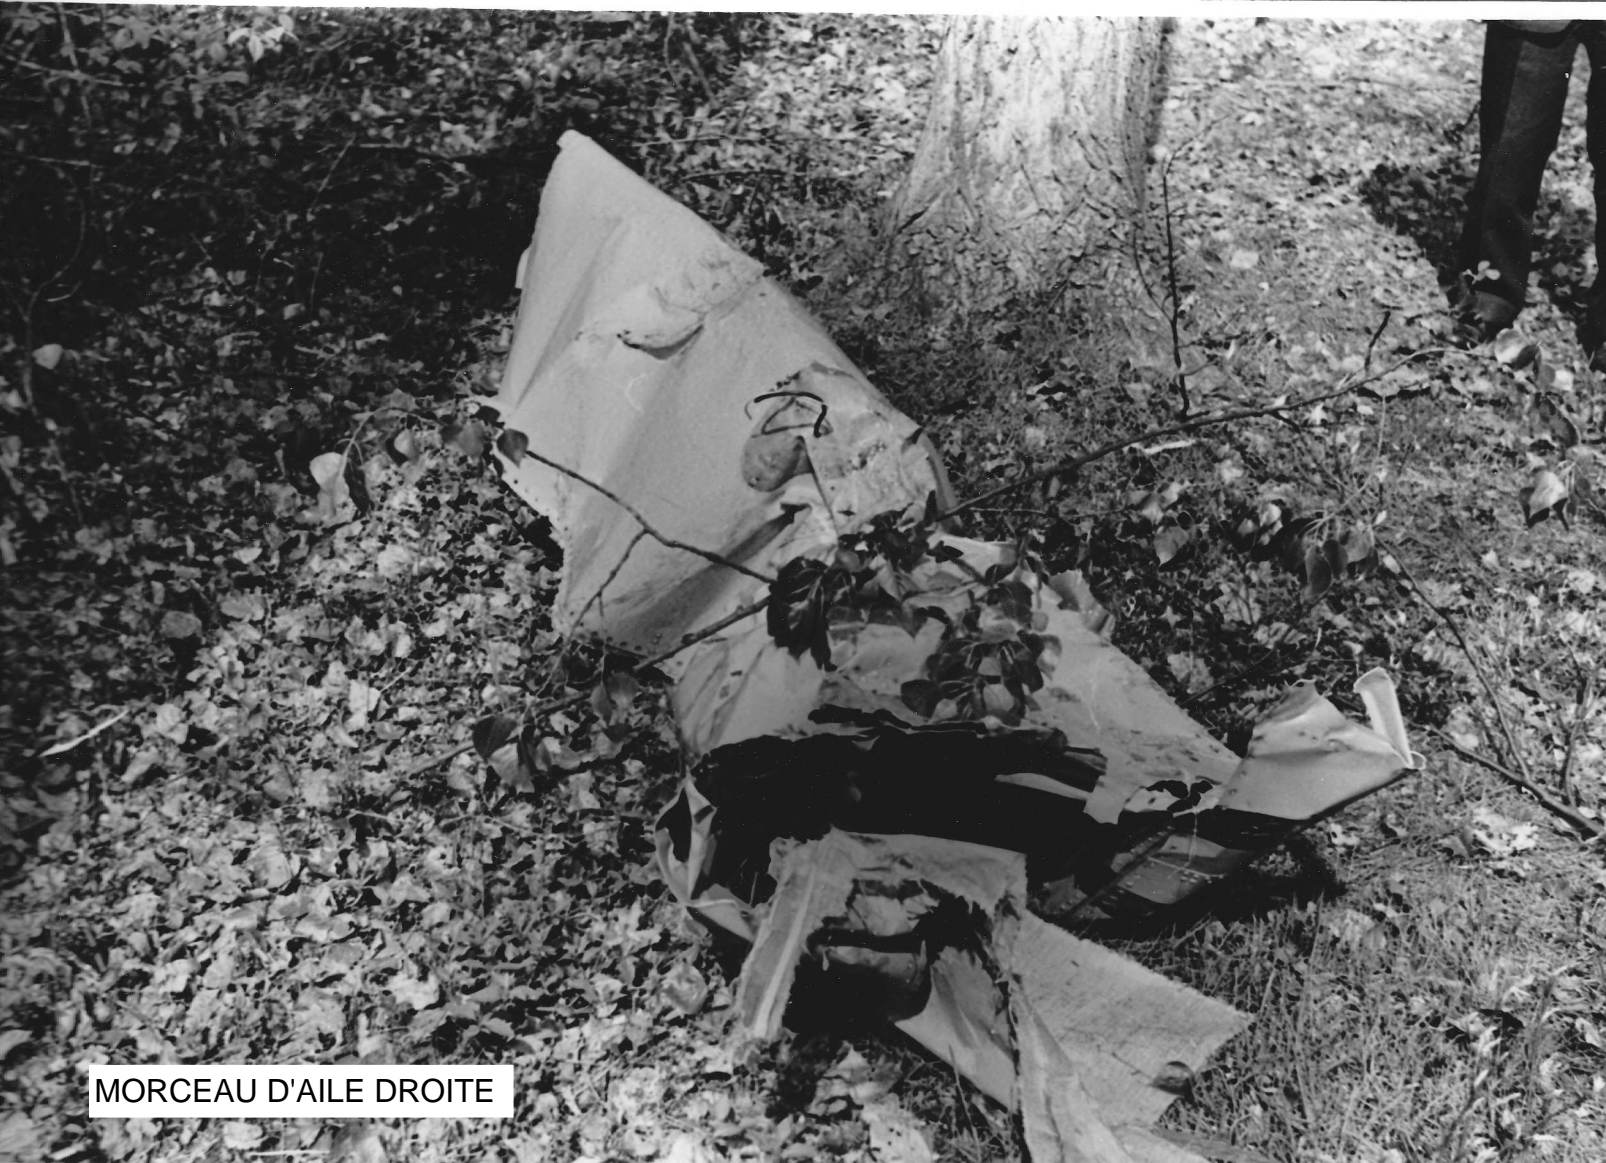
MORCEAU D'AILE DROITE

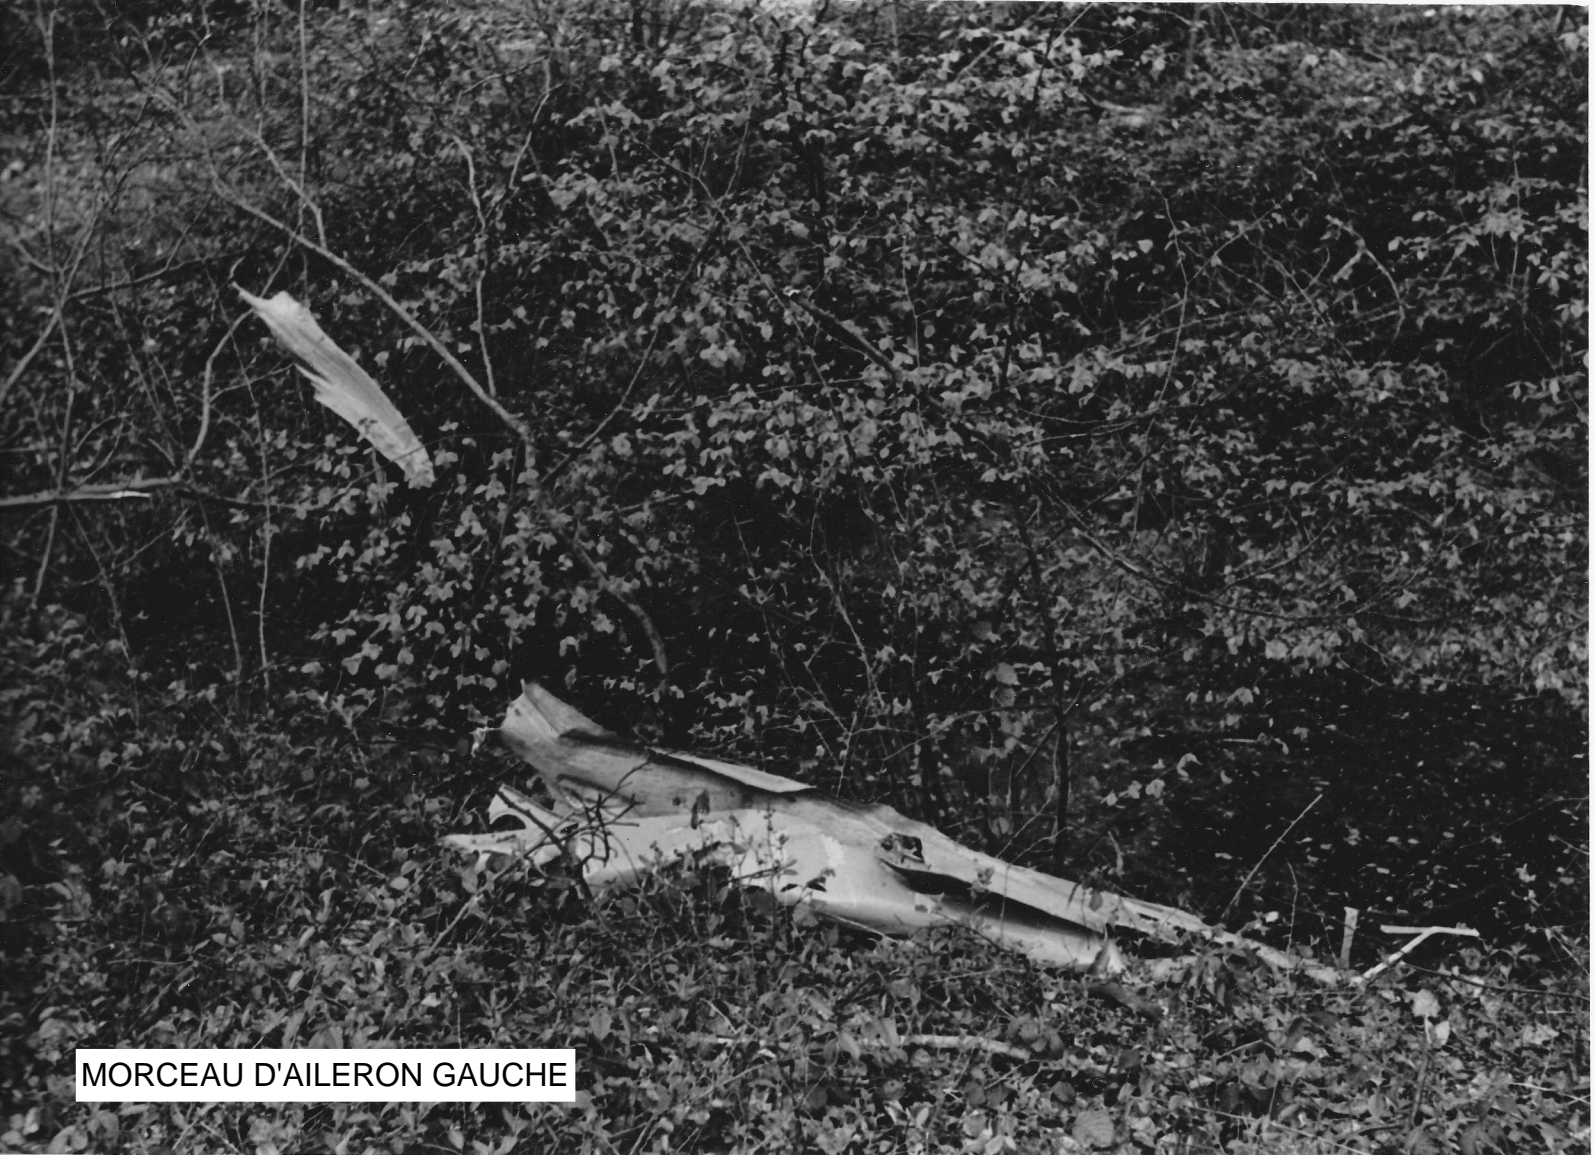
MORCEAU D'AILERON GAUCHE

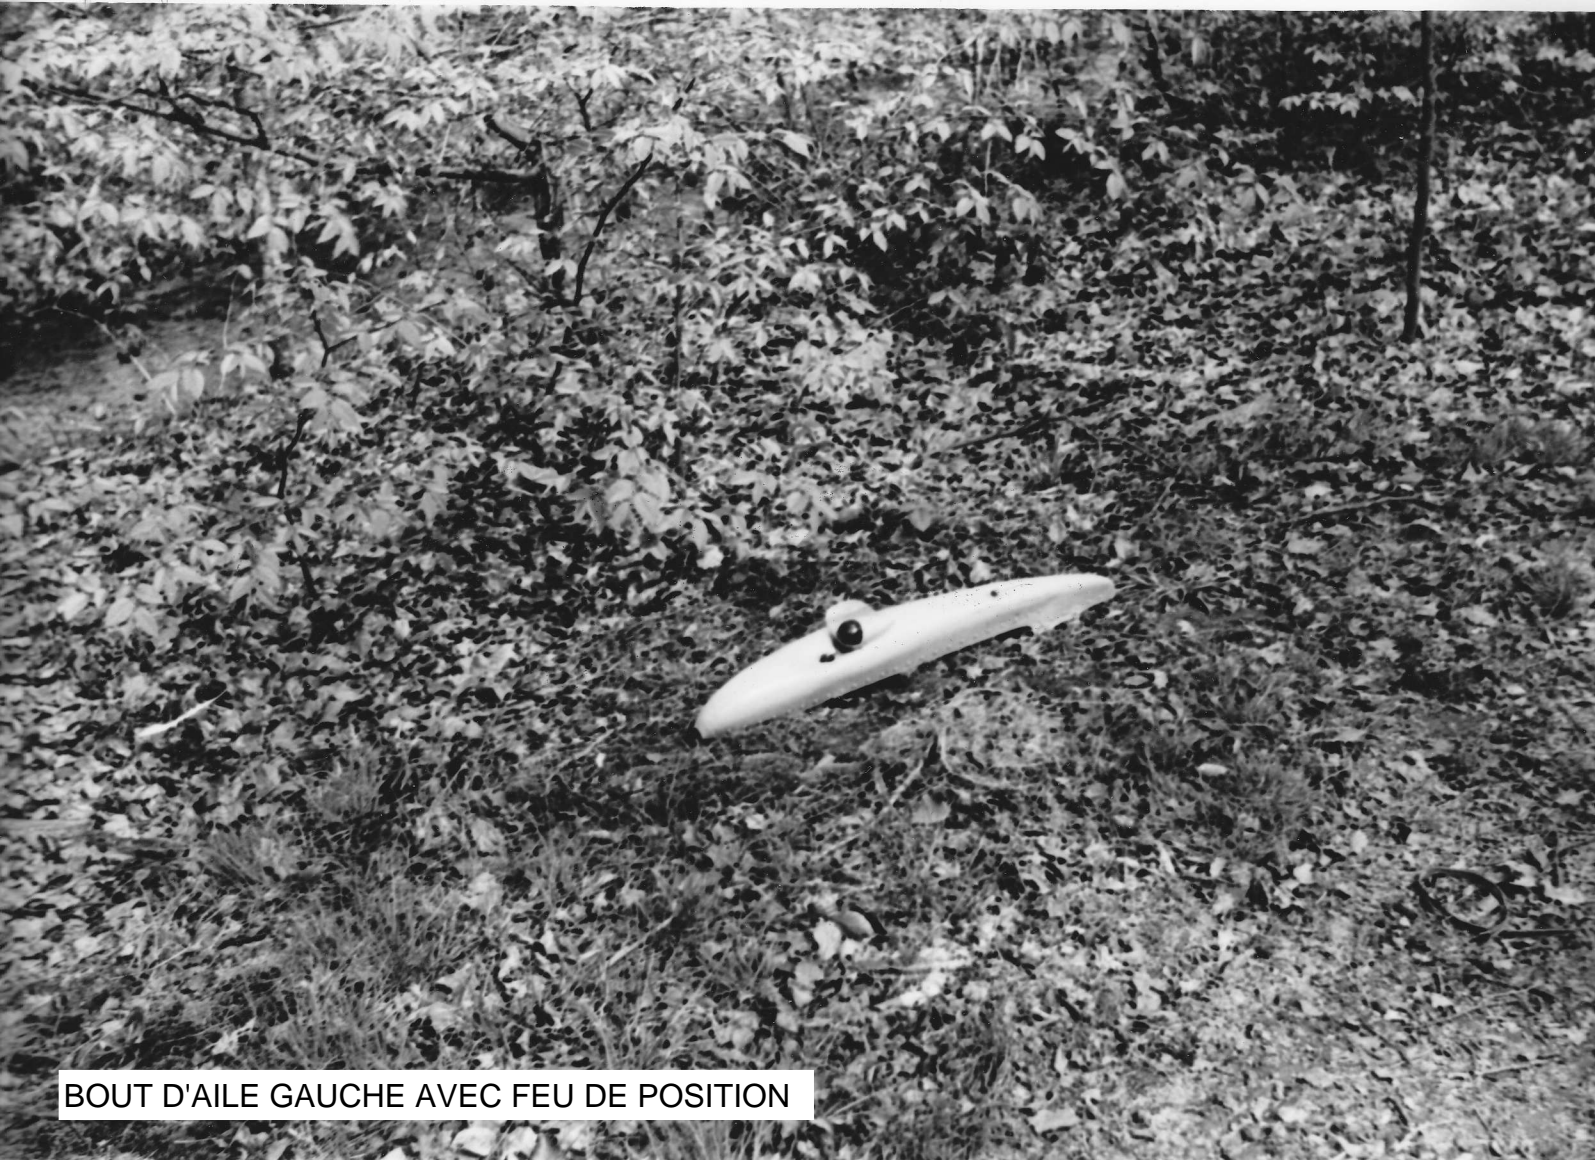
BOUT D'AILE GAUCHE AVEC FEU DE POSITION

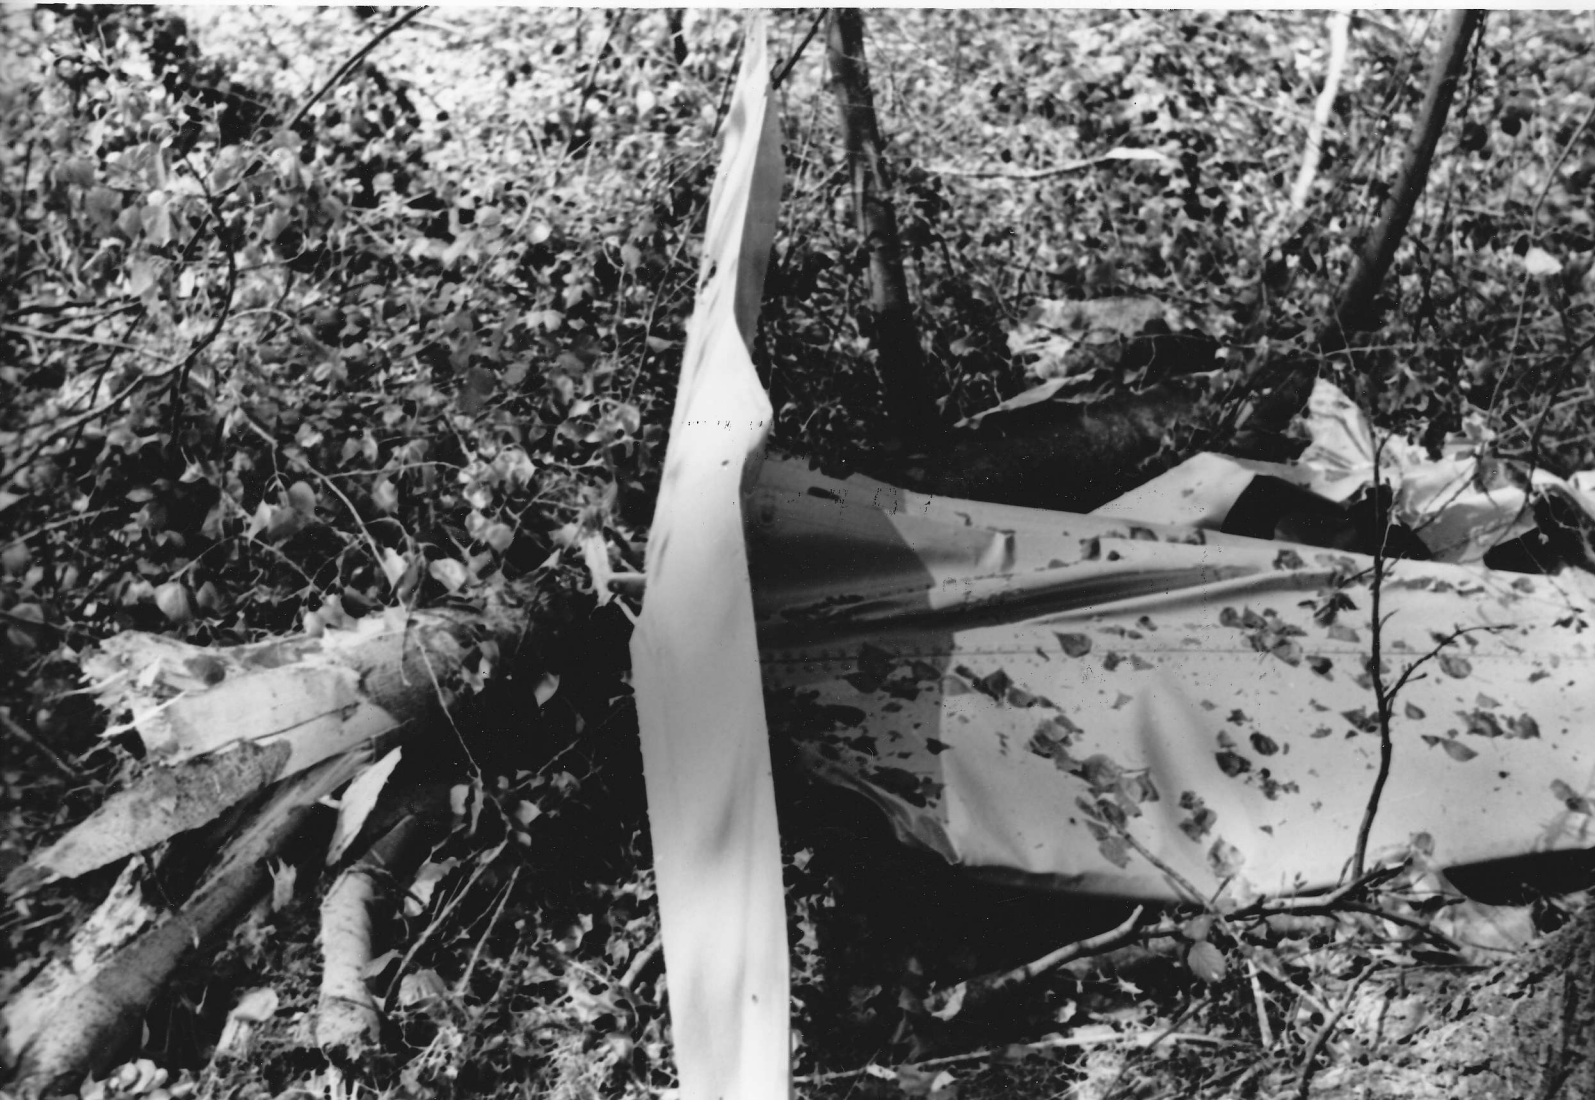
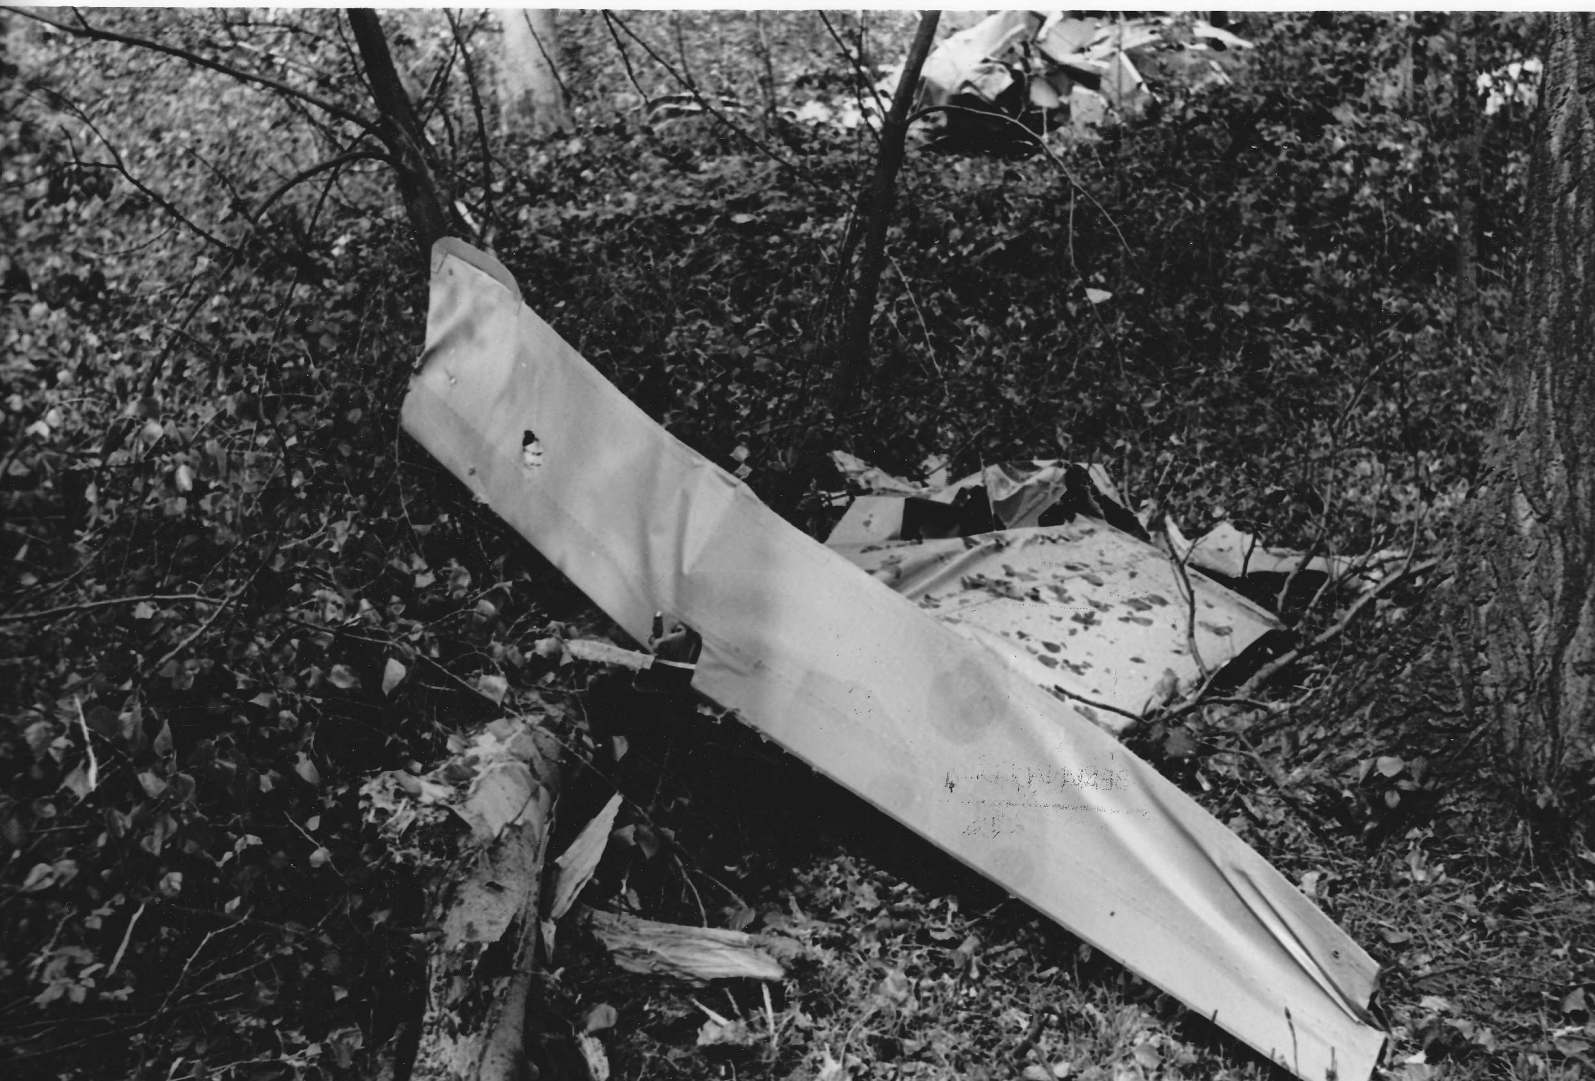
MORCEAU D'AILE DROITE AVEC AILERON DROITE ENTREMELES A LA CIME DE L'ARBRE

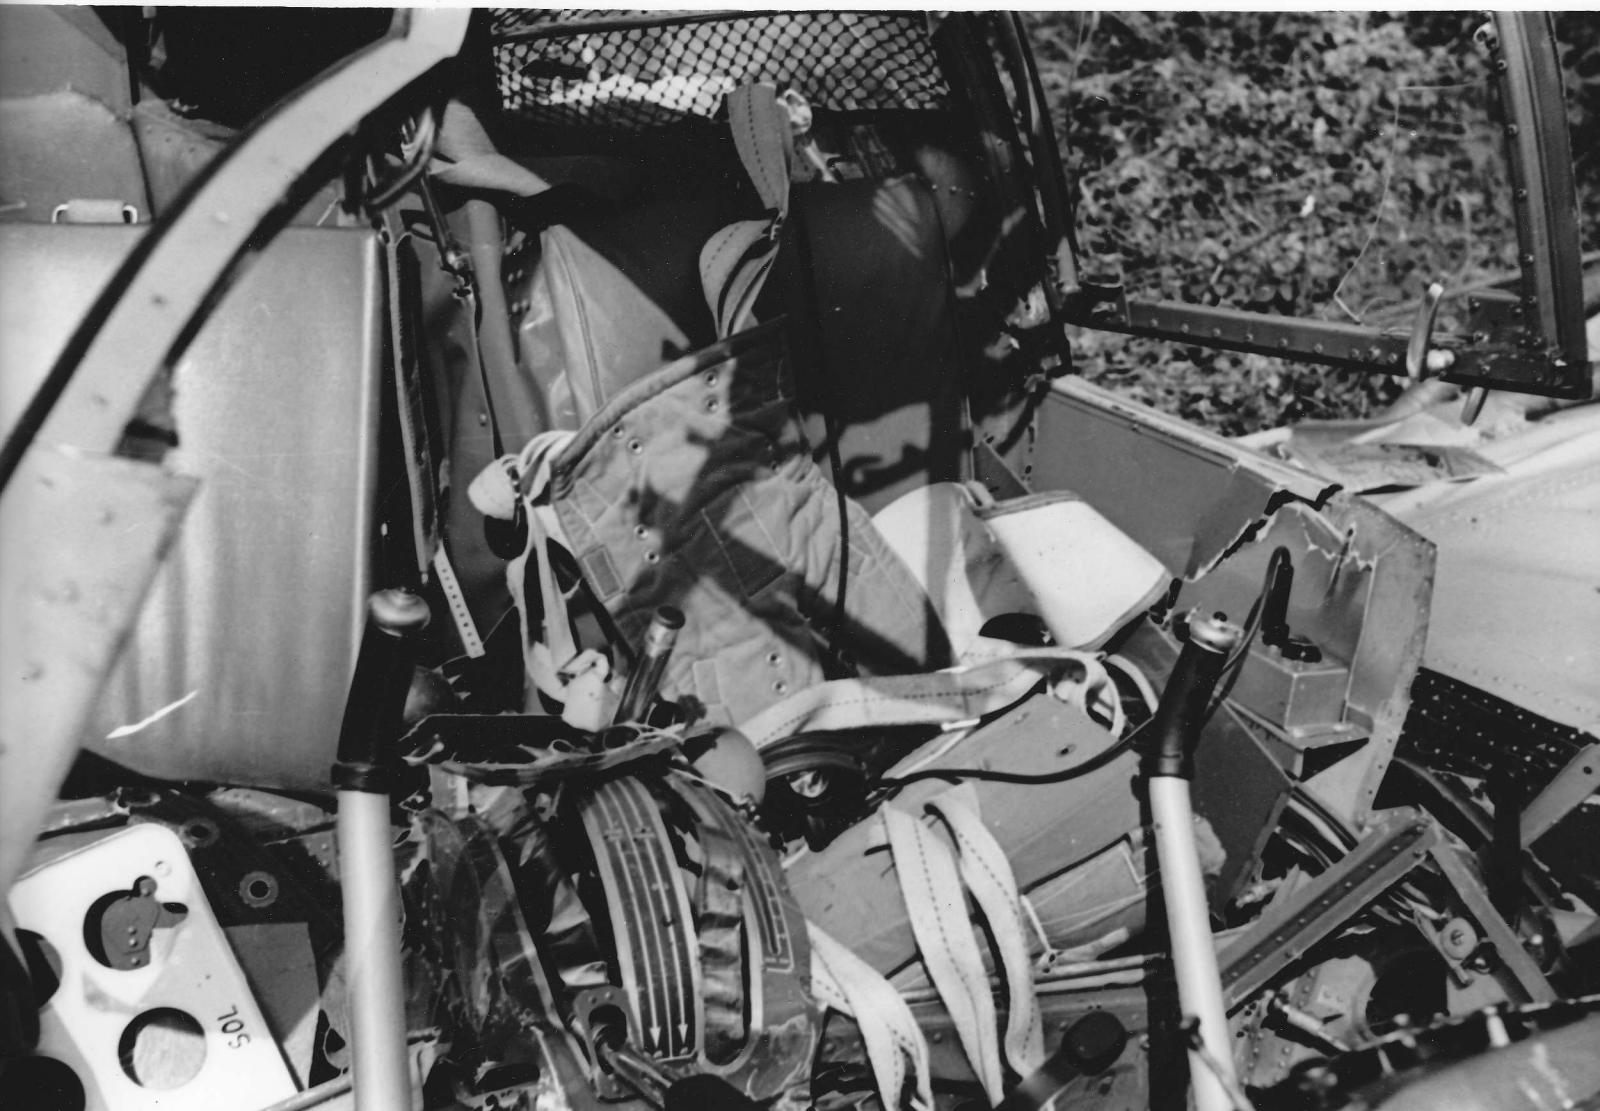
SIEGE DU PILOTE ET PARACHUTE, LEVIER DU TRAIN POSITION "UP", LEVIER DES FLAPS POSITION 20°.

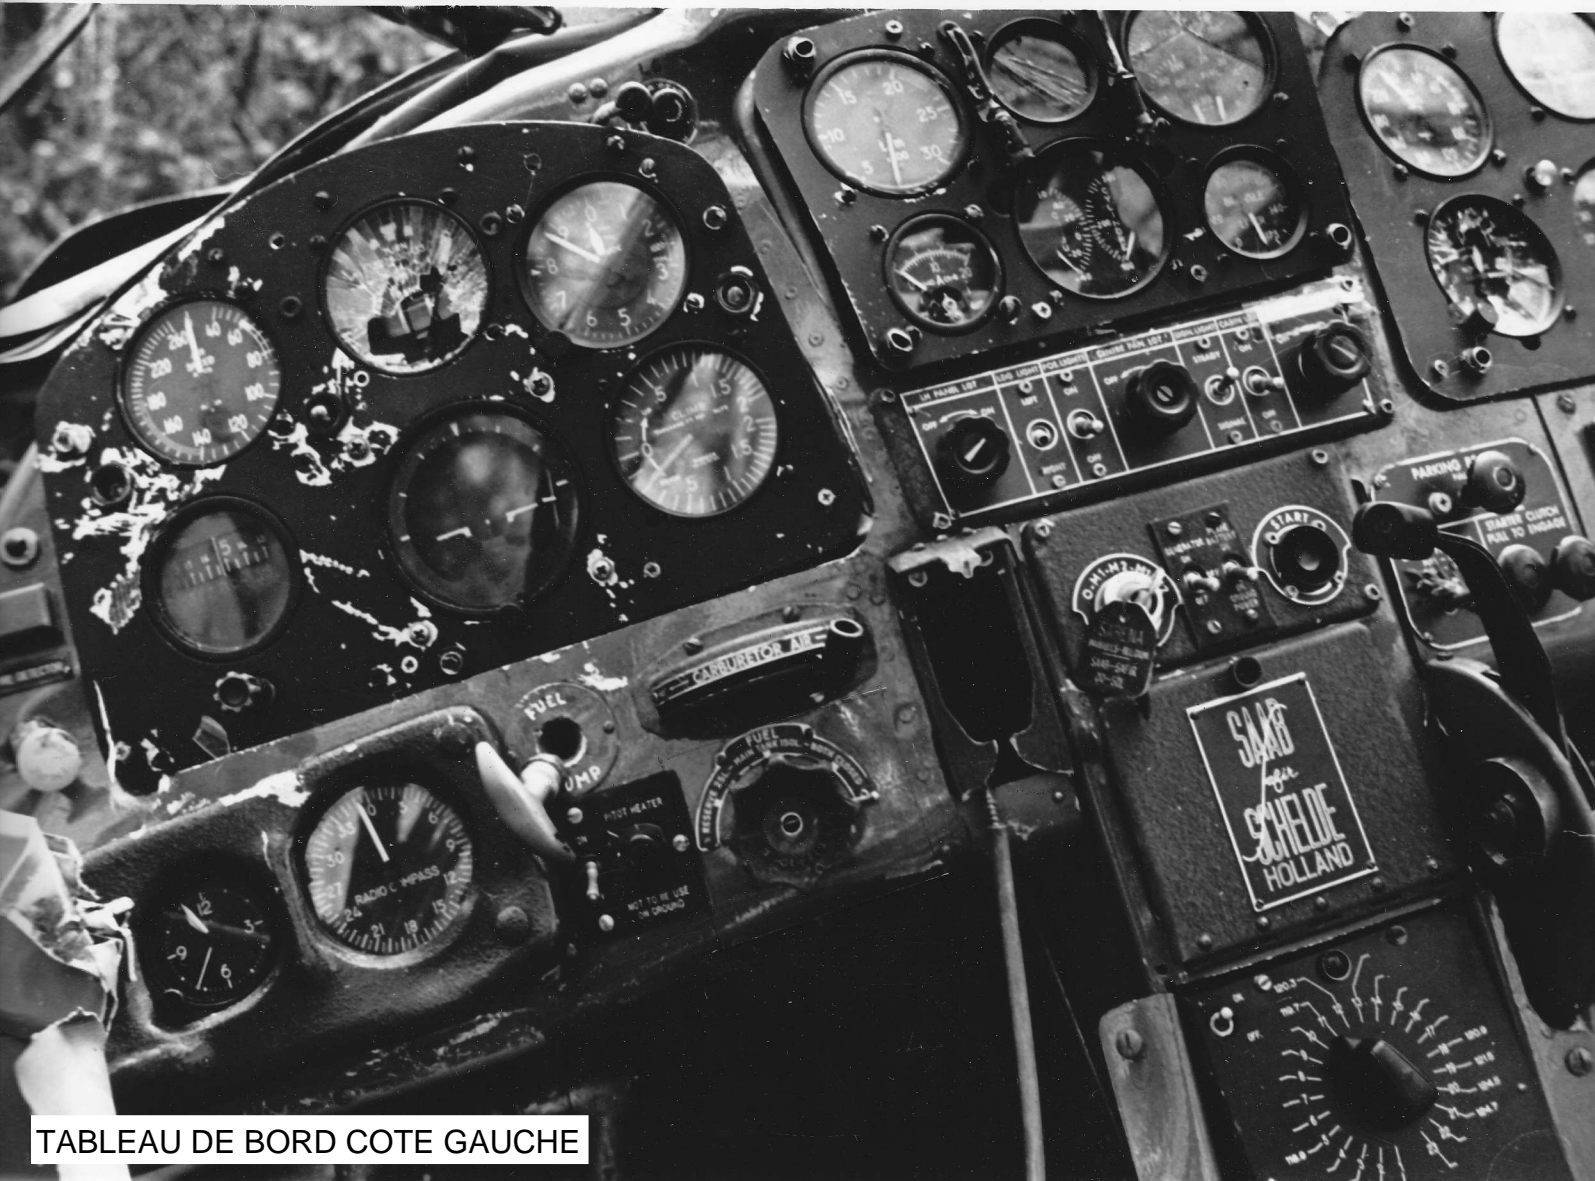
- Interrupteur des magnétos: position "ON" M₁ et M₂
- Sélecteur d'essence: position "OFF"
- Commande de la pompe à essence à main: tirée

TABLEAU DE BORD COTE GAUCHE
