**RAPPORT OPGESTELD NAAR AANLEIDING
VAN HET ONGEVAL MET HET VLIEGTUIG
FAIRCHILD FH 227 B MET
INSCHRIJVINGSKENMERKEN OO-DTA TE
KORTENBERG OP 9 JULI 1981**

**CELLULE D'ENQUETES
D'ACCIDENTS
ET D'INCIDENT D'AVIATION**

RAPPORT
OPGESTELD NAAR AANLEIDING VAN
HET ONGEVAL TE KORTENBERG OP 9 JULI 1981
MET HET VLIEGTUIG FAIRCHILD FH 227 B - OO-DTA

Brussel, december 1981.

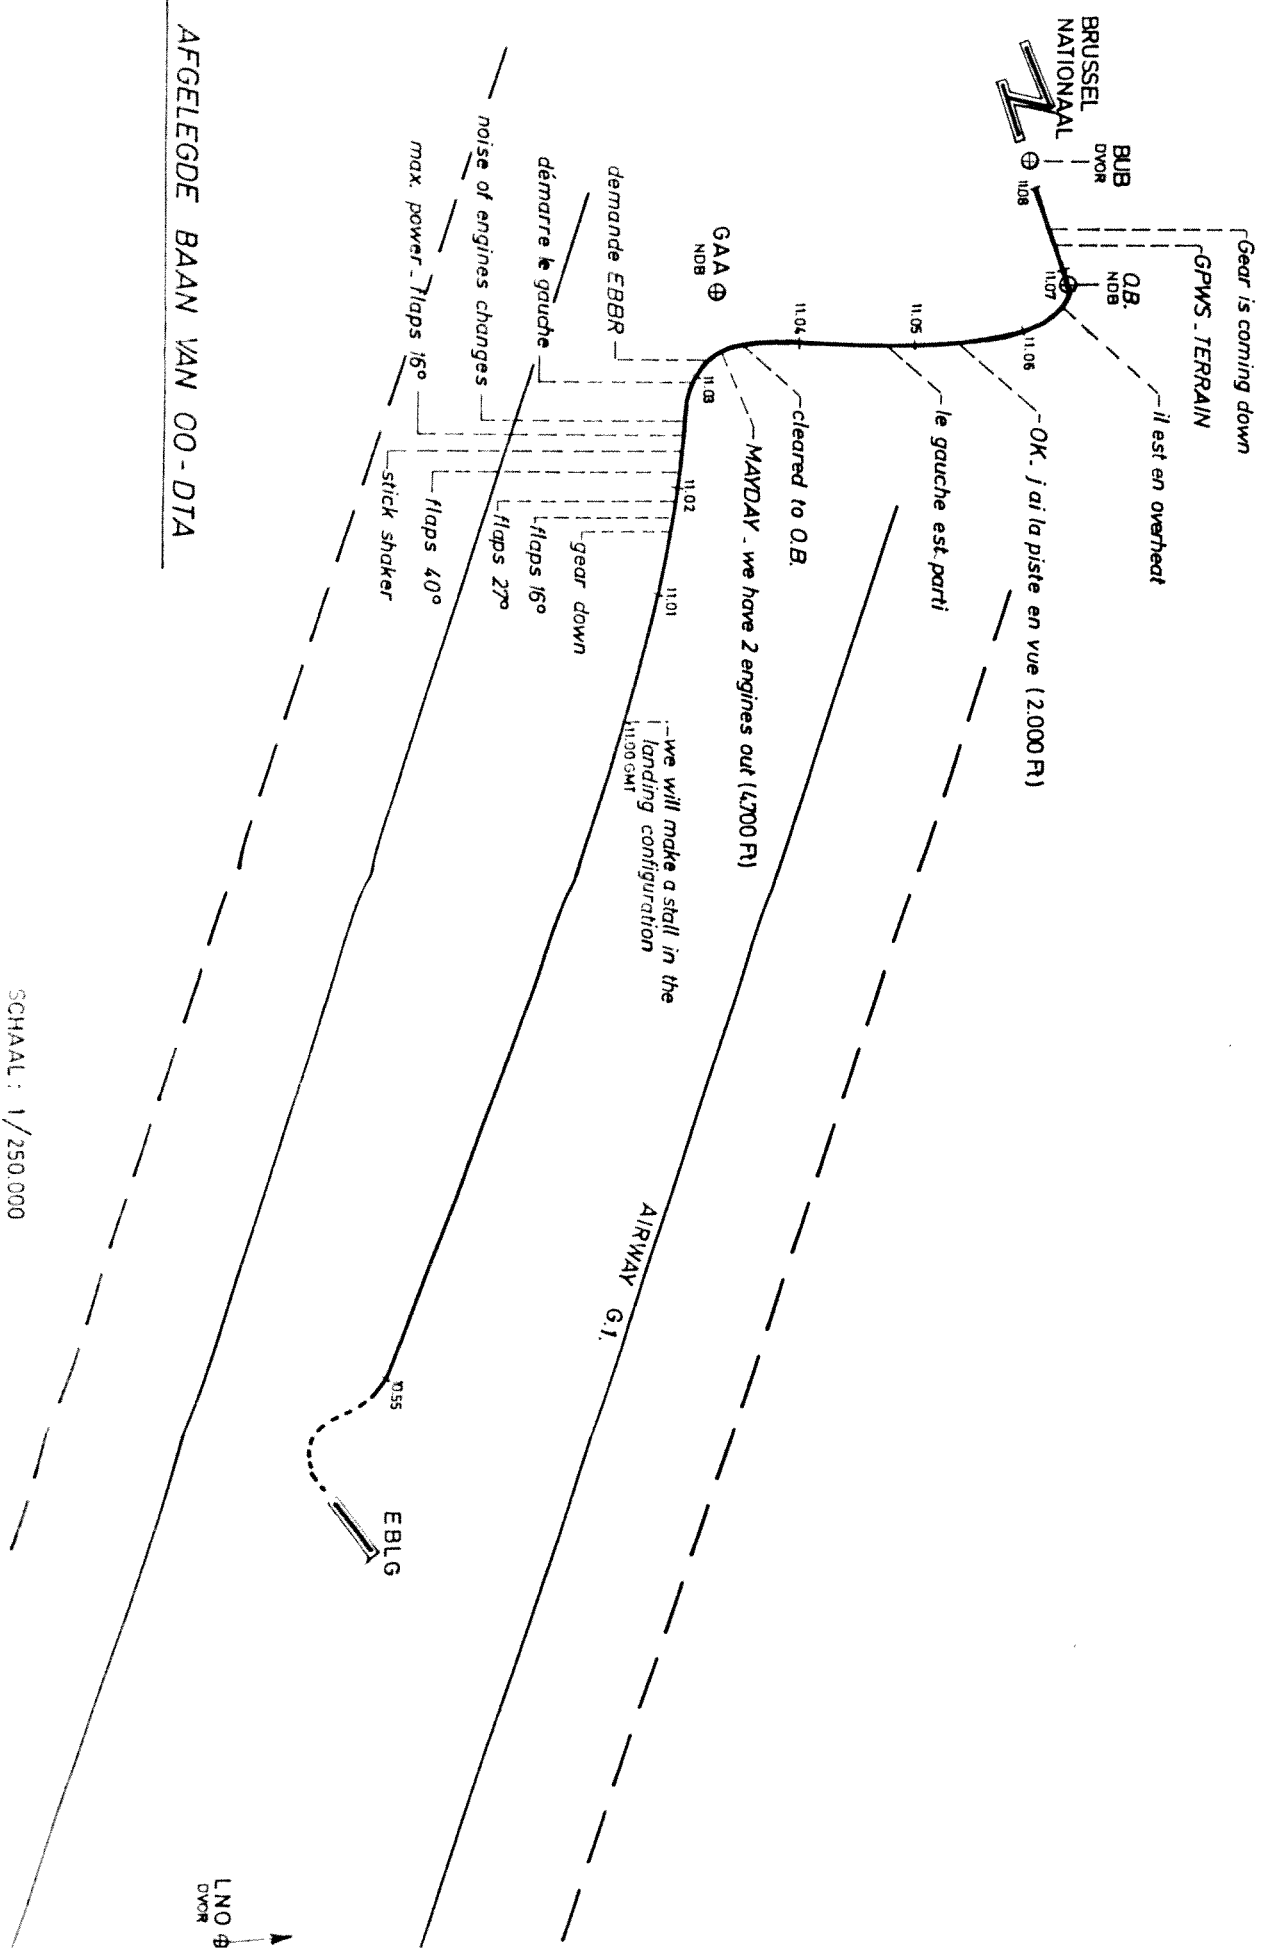
AFGELEGDE BAAN VAN OO-DT

De door het vliegtuig afgelegde baan, volgens de ATC radarbeelden wedersamengesteld, wordt in bijlage 1 weer-gegeven.

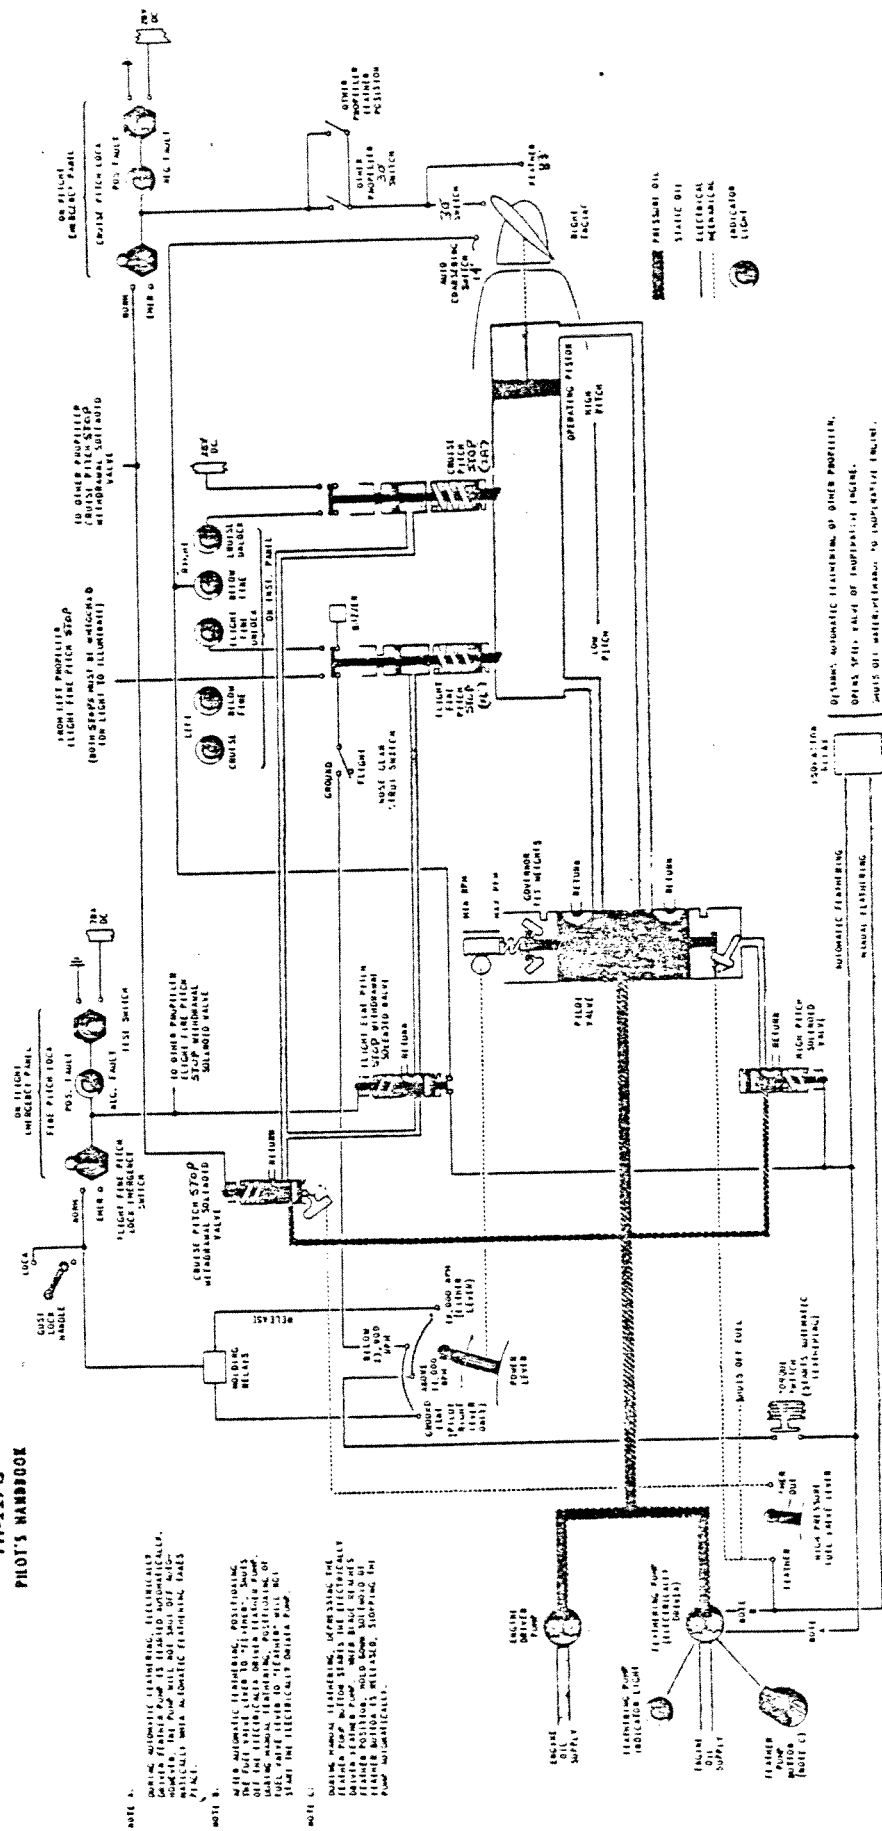
Propeller Schematic
Figure I-3-1

Het bedieningsstelsel van de schroef is schematisch weergegeven in bijlage 5.
