RAPPORT OPGESTELD NAAR AANLEIDING
VAN HET ONGEVAL MET
HET VLIEGTUIG CESSNA 310-B MET
INSCHRIJVINGSKENMERKEN OO-SEE
TE BEIGEM OP 9 SEPTEMBER 1976

CELLULE D'ENQUETES
D'ACCIDENTS
ET D'INCIDENT D'AVIATION

CEL VOOR ONDERZOEK VAN
LUCHTVAART
ONGEVALLLEN-EN INCIDENTEN

RAPPORT OPGESTELD NAAR AANLEIDING VAN
HET ONGEVAL MET HET VLIEGTUIG CESSNA 310-B, OO-SEE
TE BEIGEM OP 9 SEPTEMBER 1976

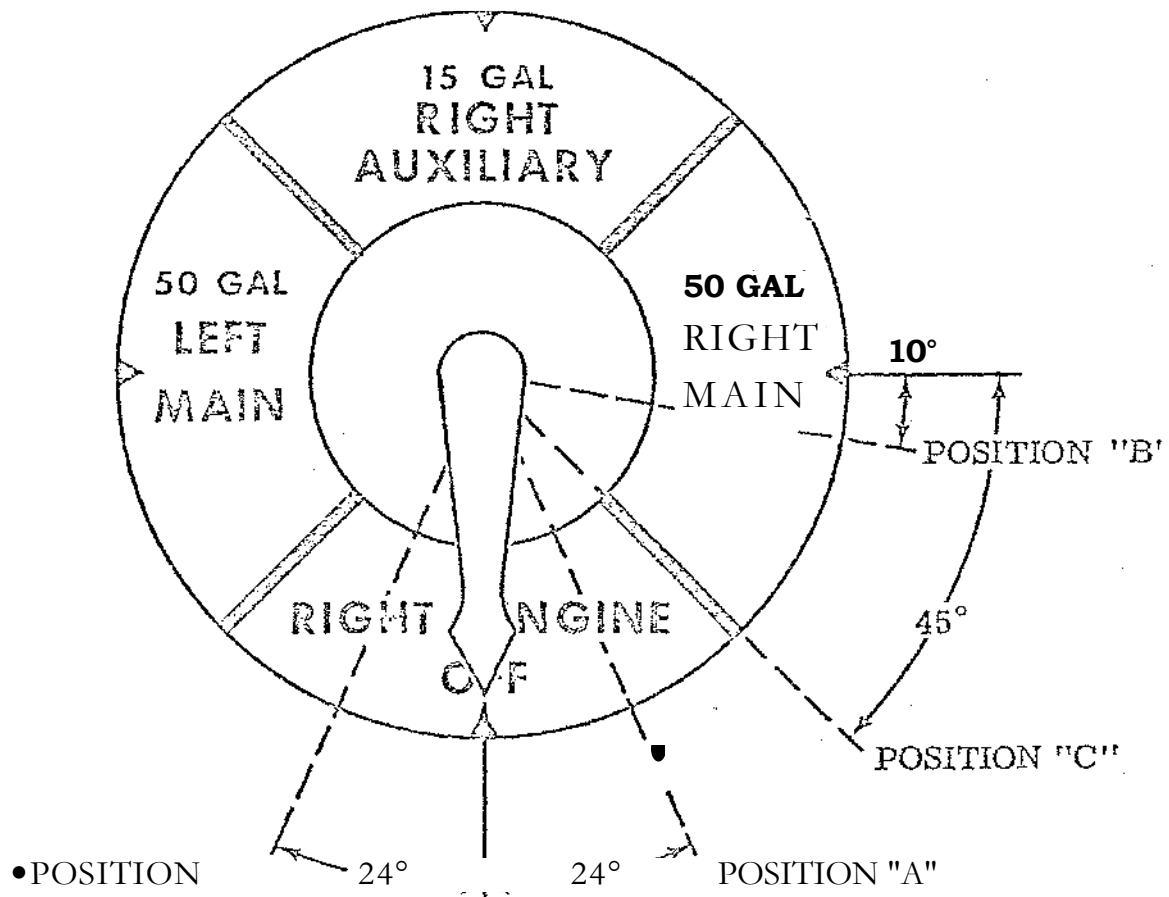
RIGHT FUEL SELECTOR CONTROL

A few scattered reports have been received of shaft failure on the auxiliary fuel - selector valve used on the Models 310 and Skyknight. These failures have been a result of binding in the valve due to either foreign particlea getting lodged in the valve, or under cold weather operation - water freezing in the valve.

An in service tolerance of 24 degrees (Reference:- Position A of attached sketch) of rotary motion of the selector handle **either side of "off"** position detent without selector valve - movement out of "off" position detent is the maximum allowed. Looseness in e-,cess of this angular tolerance should be corrected by adjustment/replacement of worn parts.

Because the fuel selector valve and its associated linkage is subject to noiwal wear, it is recoded that on high time 310's and Skyknights (500 hours or more), selector valve operation be checked periodically as outlined belon -

Normal operation of selector handle requires 10 to 20 inch/pounds of torque to rotate. Binding which is isolated to the selector valve outboard of the engine nacelle should be corrected by replacement of the valve.

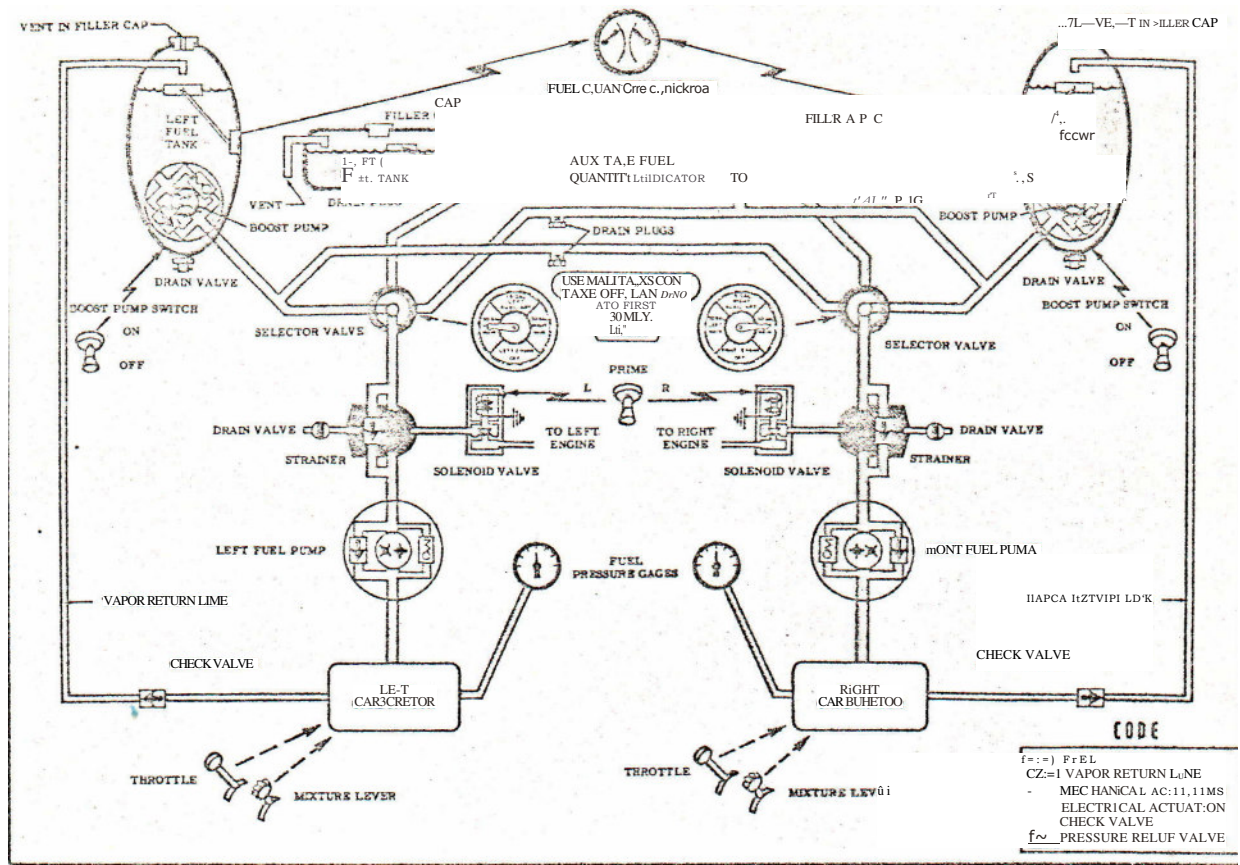
Figure 6. Fuel System - With Auxiliary Fuel Tanks

Het vliegtuig 00-SEE bevat een brandstofsysteem met hulptanks (fig.6). Iedere motor wordt met brandstof gevoed door een brandstofkraan met 4 standen:
